ข้อมูลสภาพปัญหาและแนวทางการแก้ไขปัญหาเบื้องต้น  
ของตำแหน่งการกีดขวางทางน้ำ จังหวัดเชียงราย

รหัสตำแหน่งกีดขวางที่: CR0805004001

วันที่สำรวจ: 12 ธันวาคม 2562

ชื่อลำน้ำ ห้วยแม่ยาบ  
หมู่บ้าน หมู่ที่ 4 แม่คำ

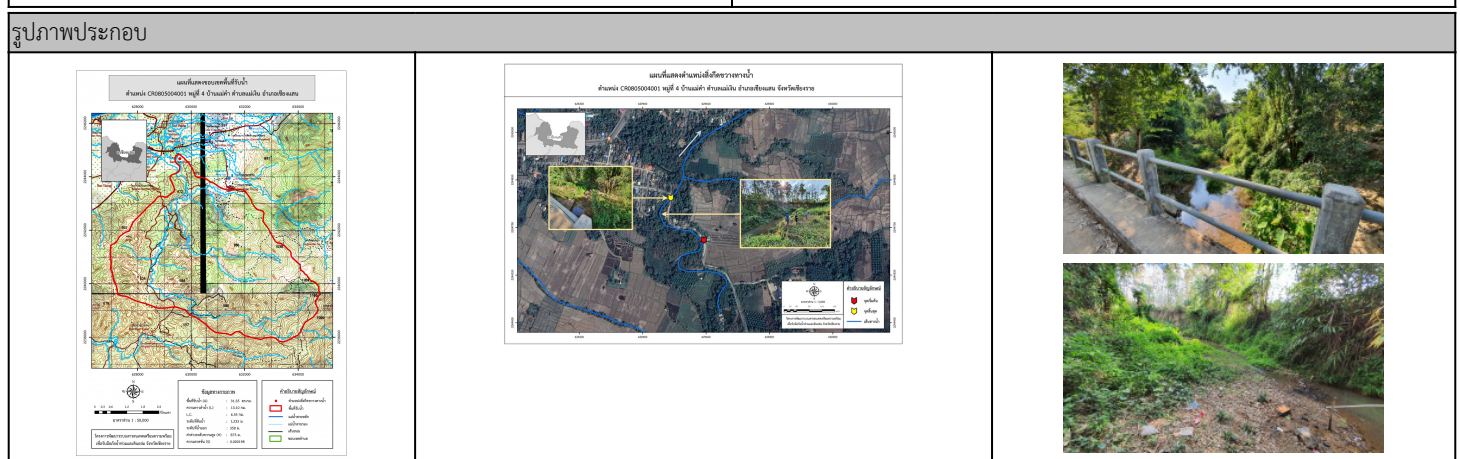
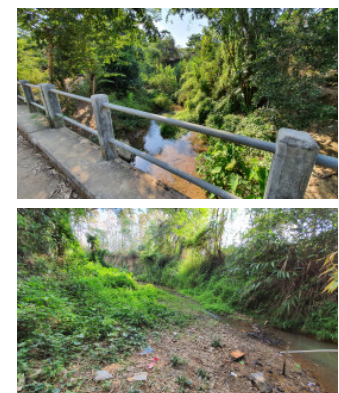
> โดยธรรมชาติ ดลิ่งพังการกัดเซาะ การทับถมของตะกอน (ลำน้ำตื้นเขิน) ลำน้ำแคบเคี้ยวมาก

> โดยมนุษย์ จาก ระบบสาธารณสุขโรค: สะพานมีหน้าตัดแคบเกินไป หรือมีตอม่อมากเกินไปในช่วงฤดูน้ำหลากระบายไม่ทัน

| สภาพปัญหาการกีดขวางทางน้ำ | แนวทางและวิธีการแก้ไขปัญหาเบื้องต้น |
|---|---|
| สะพานมีหน้าตัดแคบ และมีตอม่อถี่ทำให้เศษกิ่งไม้ วัชพืช และสิ่งปฏิกูลมาติดตอม่อในช่วงน้ำหลากทำให้เกิดน้ำท่วมด้านเหนือน้ำ และกัดเซาะบริเวณคอสะพาน ลำน้ำช่วงนี้แคบเคี้ยวทำให้เกิดเซาะตลิ่ง และพื้นที่ของชาวบ้าน | ข้อมูลพื้นที่รับน้ำของตำแหน่งที่เกิดปัญหา<br>$A = 31.35$ ตารางกิโลเมตร อัตราการไหลสูงสุด = $46.14 \text{ m}^3/\text{s}$<br>Return period = 25 ปี<br>ขุดลอกเอาตะกอนทราย และเศษกิ่งไม้ออกก่อนฤดูน้ำหลาก และวางแผนการการขุดลอกตามระยะความเหมาะสมของพื้นที่ บริเวณคอสะพานให้ก่อสร้างพนังป้องกันการกัดเซาะ |
