ข้อมูลสภาพปัญหาและแนวทางการแก้ไขปัญหาเบื้องต้น  
ของตำแหน่งการกีดขวางทางน้ำ จังหวัดเชียงราย

รหัสตำแหน่งกีดขวางที่: CR0208008005

ชื่อลำน้ำ แม่ห่าน เป็นสาขาของแม่น้ำ แม่น้ำกก ประเภทลำน้ำ แม่น้ำสาขา  
หมู่บ้าน หมู่ที่ 9 วังช้าง ตำบล เมืองชุม อำเภอ เวียงชัย จังหวัด เชียงราย

วันที่สำรวจ: 12 ธันวาคม 2562

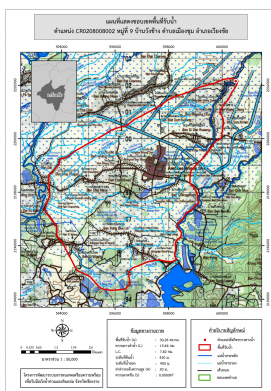
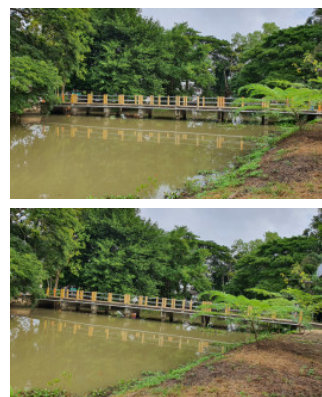
รูปภาพประกอบ

ลักษณะความเสียหาย น้ำท่วม ระดับ น้อย

> โดยมนุษย์ จาก ระบบสาธารณสุข: สะพานมีหน้าตัดแคบเกินไป หรือมีตอม่อมากเกินไปในช่วงฤดูน้ำหลากระบายไม่ทัน

| สภาพปัญหาการกีดขวางทางน้ำ | แนวทางและวิธีการแก้ไขปัญหาเบื้องต้น |
|---|---|
| สะพานมีหน้าตัดแคบ และมีตอม่อทำให้เศษกิ่งไม้ วัชพืช และสิ่งปฏิกูล มาติดตอม่อในช่วงน้ำหลากทำให้เกิดน้ำท่วมด้านเหนือน้ำ | ข้อมูลพื้นที่รับน้ำของตำแหน่งที่เกิดปัญหา<br>$A = 30.26$ ตารางกิโลเมตร $L_0 = 15.64$ กิโลเมตร $H = 20$ เมตร $C = 0.3$<br>$t_c = 7.18$ ชั่วโมง $I = 15$ มิลลิเมตร อัตราการไหลสูงสุด $= 18.93 \text{ m}^3/\text{s}$<br>Return period = 20 ปี<br>ขุดลอกเอาตะกอนทราย และเศษกิ่งไม้ออกก่อนฤดูน้ำหลาก และวางแผนการขุดลอกตามระยะความเหมาะสมของพื้นที่ |
