ข้อมูลสภาพปัญหาและแนวทางการแก้ไขปัญหาเบื้องต้น  
ของตำแหน่งการกีดขวางทางน้ำ จังหวัดเชียงราย

รหัสตำแหน่งกีดขวางที่: CR0208008007

ชื่อลำน้ำ แม่ห่าน เป็นสาขาของแม่น้ำ แม่น้ำกก ประเภทลำน้ำ แม่น้ำสาขา  
หมู่บ้าน หมู่ที่ 9 วังช้าง ตำบล เมืองชุม อำเภอ เวียงชัย จังหวัด เชียงราย

วันที่สำรวจ: 12 ธันวาคม 2562

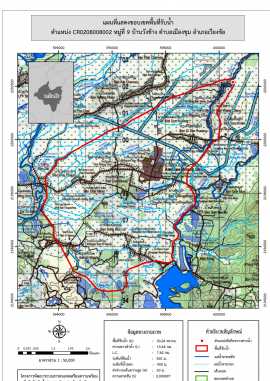
| รูปภาพประกอบ | |

ลักษณะความเสียหาย น้ำท่วม ระดับ น้อย

> โดยมนุษย์ จาก อื่นๆ (ฝาย มข. (เทศบาล))

ระดับการกีดขวาง น้อย คิดเป็น 1-30%

| สภาพปัญหาการกีดขวางทางน้ำ | แนวทางและวิธีการแก้ไขปัญหาเบื้องต้น |
|---|---|
| ฝายน้ำล้นกีดขวางทางน้ำทำให้เศษกิ่งไม้ วัชพืช และสิ่งปฏิกูล มาติดในช่วงน้ำหลากทำให้เกิดน้ำท่วมด้านเหนือ | ข้อมูลพื้นที่รับน้ำของตำแหน่งที่เกิดปัญหา<br>$A = 30.26$ ตารางกิโลเมตร $L0 = 15.64$ กิโลเมตร $H = 20$ เมตร $C = 0.3$<br>$tc = 7.18$ ชั่วโมง $I = 15$ มิลลิเมตร อัตราการไหลสูงสุด $= 18.93 \text{ m}^3/\text{s}$<br>Return period = 20 ปี |

| สภาพปัญหาการกีดขวางทางน้ำ | แนวทางและวิธีการแก้ไขปัญหาเบื้องต้น |
|---|---|
| | ขุดลอกเอาตะกอนทราย และเศษกิ่งไม้ ออกก่อนฤดูน้ำหลาก และวางแผนการขุดลอกตามระยะความเหมาะสมของพื้นที่ |
