ข้อมูลสภาพปัญหาและแนวทางการแก้ไขปัญหาเบื้องต้น  
ของตำแหน่งการกีดขวางทางน้ำ จังหวัดเชียงราย

รหัสตำแหน่งกีดขวางที่: CR0310004001

ชื่อลำน้ำ แม่สะกีน เป็นสาขาของแม่น้ำ แม่ท่าง/แม่น้ำกก ประเภทลำน้ำ แม่น้ำสาขา  
หมู่บ้าน หมู่ที่ 4 ใหม่เจริญ ตำบล เมืองชุม อำเภอ เวียงชัย จังหวัด เชียงราย

วันที่สำรวจ: 12 ธันวาคม 2562

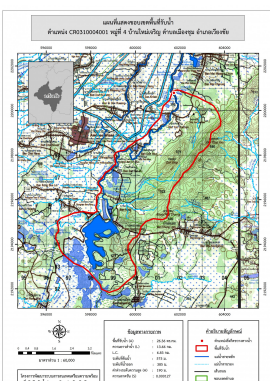
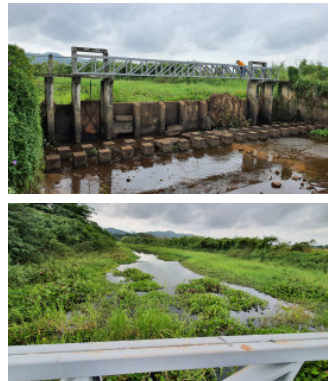
| รูปภาพประกอบ | |

- > โดยธรรมชาติ วัชพืช (ผักตบชวา ) อื่นๆ (เศษกิ่งไม้ )
- > โดยมนุษย์ จาก -

| สภาพปัญหาการกีดขวางทางน้ำ | แนวทางและวิธีการแก้ไขปัญหาเบื้องต้น |
|---|---|
| ฝายน้ำล้นกีดขวางทางน้ำทำให้เศษกิ่งไม้ วัชพืช และสิ่งปฏิกูล มาติดในช่วงน้ำหลากทำให้เกิดน้ำท่วมด้านเหนือ | ข้อมูลพื้นที่รับน้ำของตำแหน่งที่เกิดปัญหา<br>$A = 26.36$ ตารางกิโลเมตร $L0 = 13.66$ กิโลเมตร $H = 190$ เมตร $C = 0.25$<br>$tc = 2.58$ ชั่วโมง $I = 40$ มิลลิเมตร อัตราการไหลสูงสุด = $43.97 \text{ m}^3/\text{s}$<br>Return period = 20 ปี<br>ชุดลอกเอาตะกอนทราย และเศษกิ่งไม้ ออกก่อนฤดูน้ำหลาก และวางแผนการ<br>การชุดลอกตามระยะความเหมาะสมของพื้นที่ |
