ข้อมูลสภาพปัญหาและแนวทางการแก้ไขปัญหาเบื้องต้น  
ของตำแหน่งการกีดขวางทางน้ำ จังหวัดเชียงราย

รหัสตำแหน่งกีดขวางที่: CR0208010002

วันที่สำรวจ: 12 ธันวาคม 2562

ชื่อลำน้ำ แม่ห่าน เป็นสาขาของแม่น้ำ แม่น้ำกก  
หมู่บ้าน หมู่ที่ 10 บ้านดอนมูล ตำบล เมืองชุม อำเภอ เวียงชัย จังหวัด เชียงราย

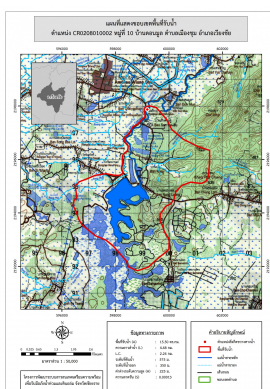
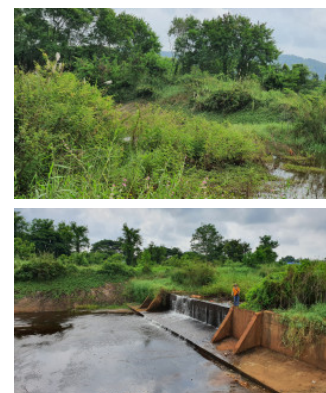
| พิกัดเริ่มปัญหา | | | | พิกัดสิ้นสุดปัญหา | | | |
|---|---|---|---|---|---|---|---|
| - อื่นๆ | | ฝายน้ำล้น กว้าง 30 เมตร | | | | | |

ลักษณะความเสียหาย น้ำท่วม ระดับ น้อย

- > โดยธรรมชาติ วัชพืช (ผักตบชวา ) อื่นๆ (เศษกิ่งไม้ )
- > โดยมนุษย์ จาก -

ระดับการกีดขวาง น้อย คิดเป็น 1-30%

| สภาพปัญหาการกีดขวางทางน้ำ | แนวทางและวิธีการแก้ไขปัญหาเบื้องต้น |
|---|---|
| ฝายน้ำล้นกีดขวางทางน้ำทำให้เศษกิ่งไม้ วัชพืช และสิ่งปฏิกูล มาติดในช่วงน้ำหลากทำให้เกิดน้ำท่วมด้านเหนือ | ข้อมูลพื้นที่รับน้ำของตำแหน่งที่เกิดปัญหา<br>A = 15.5 ตารางกิโลเมตร L0 = 4.48 กิโลเมตร H = 225 เมตร C = 0.25<br>tc = 0.67 ชั่วโมง l = 60 มิลลิเมตร อัตราการไหลสูงสุด = 38.78 m <sup>3</sup> /s<br>Return period = 20 ปี |

| สภาพปัญหาการกีดขวางทางน้ำ | แนวทางและวิธีการแก้ไขปัญหาเบื้องต้น |
|---|---|
| | เนื่องจากฝายเดิมมีขนาดเล็กไม่สามารถรองรับน้ำหลากได้ควรปรับปรุงฝายน้ำล้นเดิมให้สามารถรองรับปริมาณน้ำหลากสูงสุดได้ โดยการสร้างประตูระบายน้ำเพิ่ม |
