ข้อมูลสภาพปัญหาและแนวทางการแก้ไขปัญหาเบื้องต้น  
ของตำแหน่งการกีดขวางทางน้ำ จังหวัดเชียงราย

รหัสตำแหน่งกีดขวางที่: CR0308008001

วันที่สำรวจ: 16 ธันวาคม 2562

ชื่อลำน้ำ รางระบายน้ำ

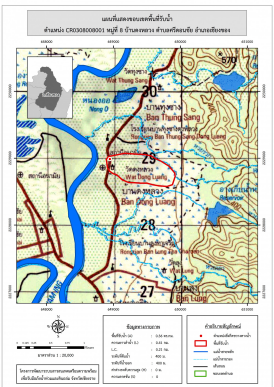
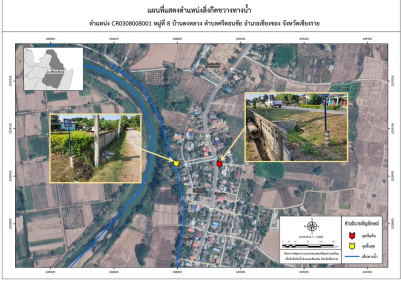
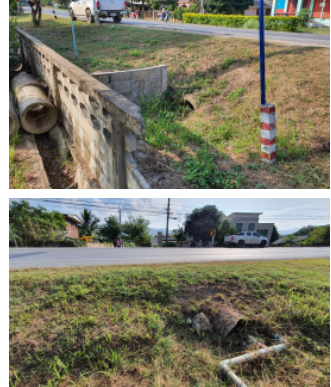
รูปภาพประกอบ

> โดยมนุษย์ จาก ระบบสาธารณสุข: ท่อลอดถนนที่ตัดลำน้ำมีขนาดเล็กเกินไประบายน้ำหลากไม่ทัน วางท่อตามแนวลำน้ำทดแทนลำน้ำเดิม

| สภาพปัญหาการกีดขวางทางน้ำ | แนวทางและวิธีการแก้ไขปัญหาเบื้องต้น |
|---|---|
| รางระบายน้ำในชุมชนมีท่อลอดกลมเส้นผ่านศูนย์กลาง 0.60 เมตร จำนวน 1 ช่อง<br>ลอดใต้ถนนมีขนาดเล็กไม่สามารถระบายน้ำออกจากชุมชนได้ทันทำให้เกิด น้ำท่วม | ข้อมูลพื้นที่รับน้ำของตำแหน่งที่เกิดปัญหา<br>A = 0.36 ตารางกิโลเมตร L0 = 0.41 กิโลเมตร H = - เมตร C = 0.35<br>tc = 0.14 ชั่วโมง l = 100 มิลลิเมตร อัตราการไหลสูงสุด = $2.5 \text{ m}^3/\text{s}$<br>Return period = 10 ปี<br>ก่อสร้างรางระบายน้ำในชุมชนให้เชื่อมต่อกัน เปลี่ยนขนาดท่อเป็นขนาดเส้น<br>ผ่านศูนย์กลาง 1.20 เมตร จำนวน 1 ช่อง ความลาดชันท้องน้ำ 0.010 |
