ข้อมูลสภาพปัญหาและแนวทางการแก้ไขปัญหาเบื้องต้น  
ของตำแหน่งการกีดขวางทางน้ำ จังหวัดเชียงราย

รหัสตำแหน่งกีดขวางที่: CR0308013003

ชื่อลำน้ำ ห้วยห้วย เป็นสาขาของแม่น้ำ แม่น้ำอิง  
หมู่บ้าน หมู่ที่ 13 เวียงเดิม ตำบล ศรีดอนชัย อำเภอ เชียงของ จังหวัด เชียงราย

วันที่สำรวจ: 16 ธันวาคม 2562

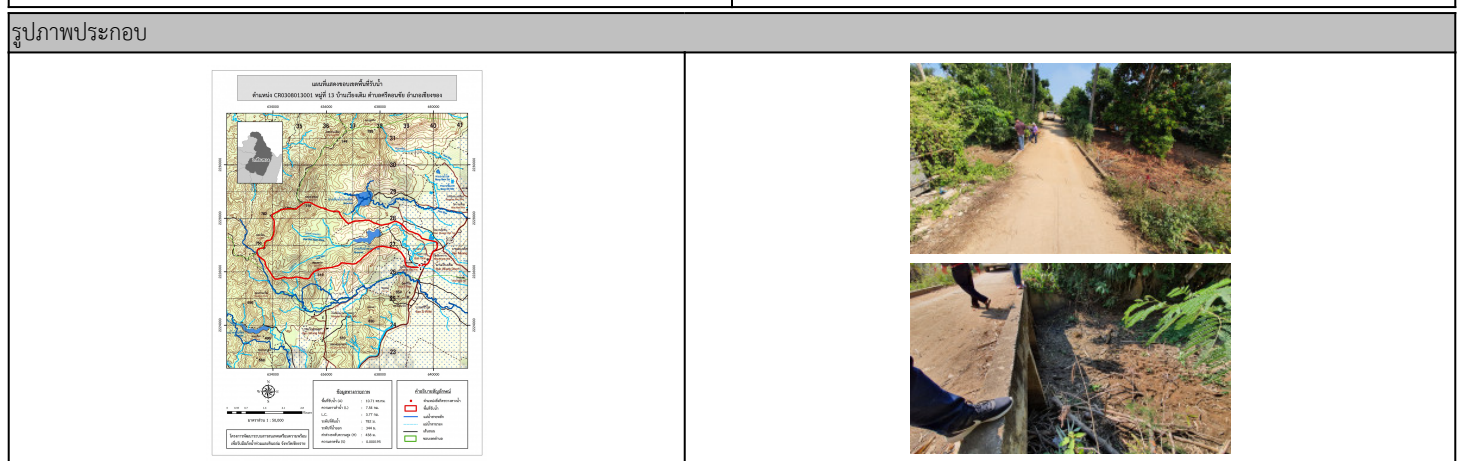
ความยาวของช่วงลำน้ำที่เกิดปัญหา เป็นจุดระยะ น้อยกว่า 10 เมตร การตาดผิวของลำน้ำ ไม่ตาดผิว วัสดุที่ใช้ตาดผิวของลำน้ำ -  
ลักษณะความเสียหาย น้ำท่วม ระดับ มาก ความถี่ที่เกิดความเสียหาย ทุกปี ระดับความเสี่ยง มาก

สาเหตุของการกีดขวางลำน้ำ  
> โดยธรรมชาติ -  
> โดยมนุษย์ จาก ระบบสาธารณสุขโรค: ท่อดลอดถนนที่ตัดลำน้ำมีขนาดเล็กเกินไประบายน้ำหลากไม่ทัน  
ระดับการกีดขวาง มาก คิดเป็น มากกว่า 70% หน่วยงานการดำเนินการแก้ไข -  
โดยวิธี ยังไม่ได้ดำเนินการ ผลการดำเนินการ -  
สภาพในปัจจุบันของโครงการที่แก้ไขปัญหายังไม่มีแผน

| สภาพปัญหาการกีดขวางทางน้ำ | แนวทางและวิธีการแก้ไขปัญหาเบื้องต้น |
|---|---|
| ลำห้วยห้วยมีท่อดลอดเหลี่ยม กว้าง 1.80 เมตร สูง 1.80 เมตร จำนวน 4 ช่อง<br>ลอดใต้ถนนมีขนาดเล็ก และมีกิ่งไม้มาติด ไม่สามารถระบายน้ำหลากได้ทัน<br>ทำให้เกิดน้ำท่วม | ข้อมูลพื้นที่รับน้ำของตำแหน่งที่เกิดปัญหา<br>A = 10.71 ตารางกิโลเมตร LO = 7.54 กิโลเมตร H = 438 เมตร C = 0.25<br>tc = 0.94 ชั่วโมง l = 60 มิลลิเมตร อัตราการไหลสูงสุด = 17.86 m <sup>3</sup> /s<br>Return period = 10 ปี<br>เปลี่ยนจากท่อดลอดเป็นสะพานคอนกรีตเสริมเหล็กหน้าตัด ความกว้างท้องน้ำ<br>อย่างน้อย 8.00 เมตร ลึก 3.00 เมตร มีความลาดชันด้านข้าง 1:1.5 |
