ข้อมูลสภาพปัญหาและแนวทางการแก้ไขปัญหาเบื้องต้น  
ของตำแหน่งการกีดขวางทางน้ำ จังหวัดเชียงราย

รหัสตำแหน่งกีดขวางที่: CR0308018001

วันที่สำรวจ: 16 ธันวาคม 2562

ชื่อลำน้ำ ร่องแดง

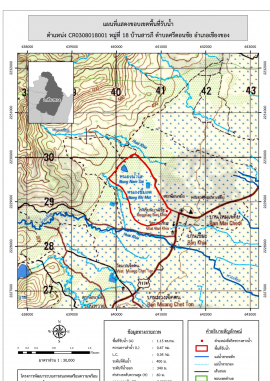
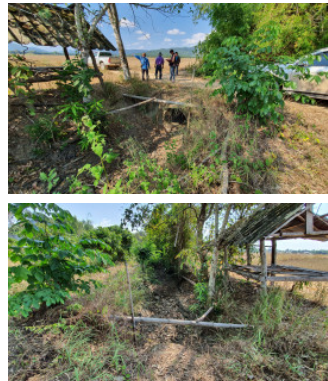
ลักษณะความเสียหาย น้ำท่วม ระดับ ปานกลาง

> โดยมนุษย์ จาก ระบบสาธารณสุข: ท่อดลอดนที่ตัดลำน้ำมีขนาดเล็กเกินไประบายน้ำหลากไม่ทัน

| สภาพปัญหาการกีดขวางทางน้ำ | แนวทางและวิธีการแก้ไขปัญหาเบื้องต้น |
|---|---|
| เป็นลำห้วยที่ไหลจากภูเขา มีท่อลอดกลมเส้นผ่านศูนย์กลาง 1.00 เมตร จำนวน 1 ช่อง ลอดใต้ถนนเข้าพื้นที่การเกษตรไม่สามารถระบายน้ำหลากได้ทันทำให้เกิดน้ำท่วมพื้นที่เกษตร | ข้อมูลพื้นที่รับน้ำของตำแหน่งที่เกิดปัญหา<br>$A = 1.15$ ตารางกิโลเมตร $L0 = 0.67$ กิโลเมตร $H = 60$ เมตร $C = 0.2$<br>$tc = 0.12$ ชั่วโมง $I = 100$ มิลลิเมตร อัตราการไหลสูงสุด $= 4.8 \text{ m}^3/\text{s}$<br>Return period = 10 ปี<br>เปลี่ยนชนิดท่อจากท่อกลมเป็นท่อลอดเหลี่ยมให้สามารถรองรับปริมาณน้ำหลากสูงสุดได้มีขนาดกว้าง 1.50 ม. สูง 1.50 ม. จำนวน 2 ช่อง ความลาดชันท้องน้ำ 0.025 |
