ข้อมูลสภาพปัญหาและแนวทางการแก้ไขปัญหาเบื้องต้น  
ของตำแหน่งการกีดขวางทางน้ำ จังหวัดเชียงราย

รหัสตำแหน่งกีดขวางที่: CR0802007001

ชื่อลำน้ำ เหมืองหน้าบ้าน  
หมู่บ้าน หมู่ที่ 7 ดอยจำปี

วันที่สำรวจ: 23 ธันวาคม 2562

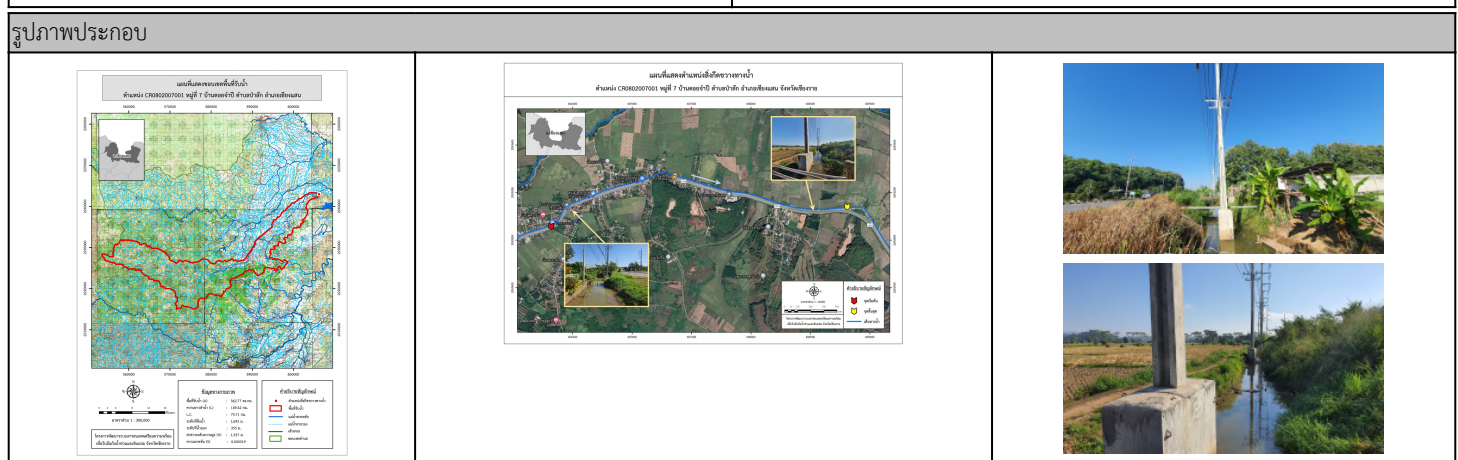
| สภาพปัญหาการกีดขวางทางน้ำ | แนวทางและวิธีการแก้ไขปัญหาเบื้องต้น |
|---|---|
| เป็นลำเหมืองที่แยกออกฝายน้ำล้นบริเวณบ้านหนองบัวสดหมู่ที่ 5 ต.ป่าสัก อ.เชียงแสน มีการก่อสร้างเสาไฟฟ้าแรงสูงในลำเหมืองซึ่งตอม่อเสามีขนาดใหญ่กินพื้นที่ลำน้ำ | ข้อมูลพื้นที่รับน้ำของตำแหน่งที่เกิดปัญหา<br>$A = 362.77$ ตารางกิโลเมตร อัตราการไหลสูงสุด = $190.28 \text{ m}^3/\text{s}$<br>Return period = 50 ปี<br>ชุดลอกเอาตะกอนทราย เศษกิ่งไม้ออกก่อนฤดูน้ำหลาก และวางมาตรการการชุดลอกตามระยะเวลาที่เหมาะสม |
