ข้อมูลสภาพปัญหาและแนวทางการแก้ไขปัญหาเบื้องต้น  
ของตำแหน่งการกีดขวางทางน้ำ จังหวัดเชียงราย

รหัสตำแหน่งกีดขวางที่: CR0802001001

ชื่อลำน้ำ แม่น้ำคำ

วันที่สำรวจ: 23 ธันวาคม 2562

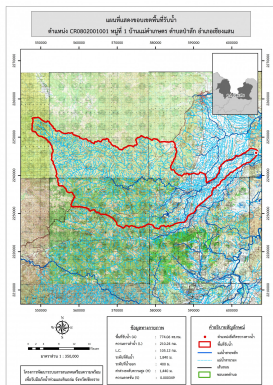
ลักษณะความเสียหาย น้ำท่วม ระดับ ปานกลาง

> โดยมนุษย์ จาก ระบบสาธารณสุข: สะพานมีหน้าตัดแคบเกินไป หรือมีตอม่อมากเกินไปในช่วงฤดูน้ำหลากระบายไม่ทัน

ระดับการกีดขวาง ปานกลาง คิดเป็น 30-70%

| สภาพปัญหาการกีดขวางทางน้ำ | แนวทางและวิธีการแก้ไขปัญหาเบื้องต้น |
|---|---|
| สะพานมีหน้าตัดแคบ มีตอม่อถี่ทำให้เศษกิ่งไม้ วัชพืช และสิ่งปฏิกูล มาติด ตอม่อ และยังมีเศษตอม่อสะพานเก่าหักได้สะพาน ในช่วงน้ำหลากทำให้เกิด น้ำท่วมด้านเหนือ | ข้อมูลพื้นที่รับน้ำของตำแหน่งที่เกิดปัญหา<br>$A = 774.06$ ตารางกิโลเมตร อัตราการไหลสูงสุด = $280.17 \text{ m}^3/\text{s}$<br>Return period = 50 ปี<br>ชุดลอกเอาตะกอนทราย เศษกิ่งไม้ก่อนฤดูน้ำหลาก และวางมาตรการ การชุดลอกตามระยะเวลาที่เหมาะสม |
