ข้อมูลสภาพปัญหาและแนวทางการแก้ไขปัญหาเบื้องต้น  
ของตำแหน่งการกีดขวางทางน้ำ จังหวัดเชียงราย

รหัสตำแหน่งกีดขวางที่: CR1301003001

ชื่อลำน้ำ น้ำาว เป็นสาขาของแม่น้ำ แม่น้ำโขง  
หมู่บ้าน หมู่ที่ 3 ม่วง ตำบล ม่วงยาย อำเภอ เวียงแก่น จังหวัด เชียงราย

วันที่สำรวจ: 23 ธันวาคม 2562

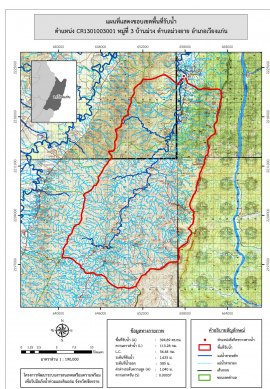
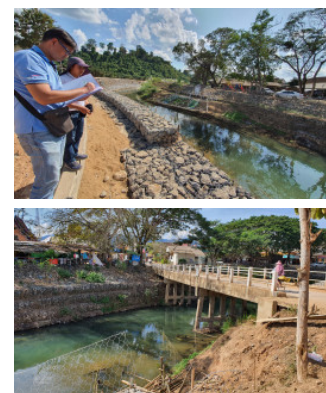
รูปภาพประกอบ

ลักษณะความเสียหาย น้ำท่วม ระดับ ปานกลาง

> โดยมนุษย์ จาก ระบบสาธารณสุขโลก: สะพานมีหน้าตัดแคบเกินไป หรือมีตอม่อมากเกินไปในช่วงฤดูน้ำหลากระบายไม่ทัน

| สภาพปัญหาการกีดขวางทางน้ำ | แนวทางและวิธีการแก้ไขปัญหาเบื้องต้น |
|---|---|
| สะพานมีหน้าตัดแคบเกินไปทำให้เศษกิ่งไม้ วัชพืช และสิ่งปฏิกูล มาติด ตอม่อ และยังมีเศษตอม่อสะพานเก่าหักได้สะพาน ในช่วงน้ำหลาก ทำให้เกิดน้ำท่วมด้านเหนือน้ำ | ข้อมูลพื้นที่รับน้ำของตำแหน่งที่เกิดปัญหา<br>$A = 394.89$ ตารางกิโลเมตร อัตราการไหลสูงสุด = $198.7 \text{ m}^3/\text{s}$<br>Return period = 50 ปี<br>ขุดลอกเอาตะกอนทราย เศษกิ่งไม้ออกก่อนฤดูน้ำหลาก และวางมาตรการการขุดลอกตามระยะเวลาที่เหมาะสม |
