ข้อมูลสภาพปัญหาและแนวทางการแก้ไขปัญหาเบื้องต้น  
ของตำแหน่งการกีดขวางทางน้ำ จังหวัดเชียงราย

รหัสตำแหน่งกีดขวางที่: CR0304010001

ชื่อลำน้ำ ลำห้วย เป็นสาขาของแม่น้ำ แม่น้ำอิง ประเภทลำน้ำ ลำห้วย  
หมู่บ้าน หมู่ที่ 10 ภูแกง ตำบล ภูเงี๋ย อำเภอ เชียงของ จังหวัด เชียงราย

วันที่สำรวจ: 23 ธันวาคม 2562

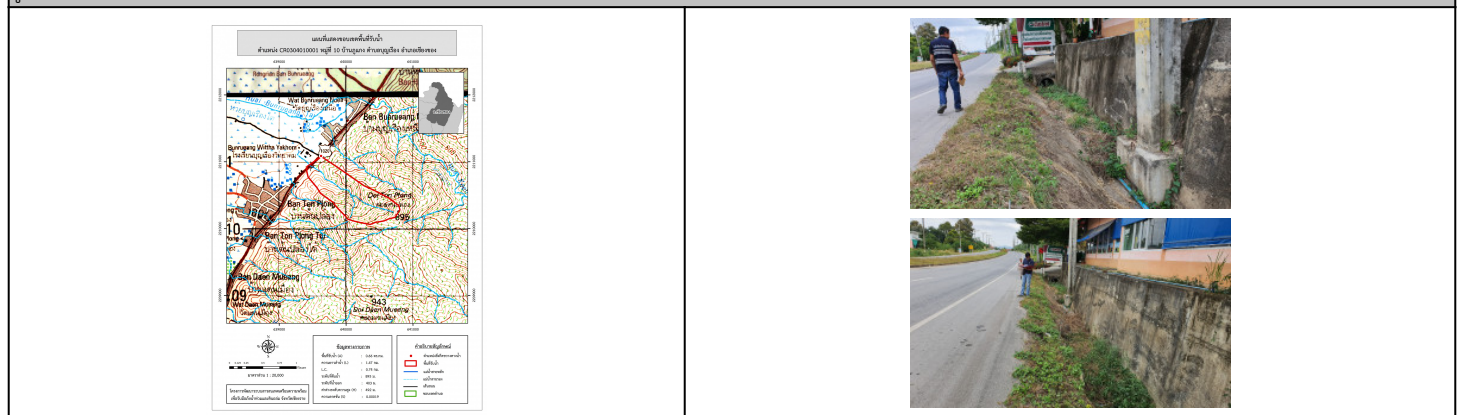
รูปภาพประกอบ

ลักษณะความเสียหาย น้ำท่วม ระดับ ปานกลาง

> โดยมนุษย์ จาก ระบบสาธารณสุข: ท่อลอดถนนที่ตัดลำน้ำมีขนาดเล็กเกินไประบายน้ำหลากไม่ทัน

| สภาพปัญหาการกีดขวางทางน้ำ | แนวทางและวิธีการแก้ไขปัญหาเบื้องต้น |
|---|---|
| เป็นลำห้วยไหลลงมาจากภูเขามีย่อลอดกลมเส้นผ่านศูนย์กลาง 0.80 เมตร จำนวน 3 ช่อง ลอดใต้ถนนไม่สามารถระบายน้ำหลากได้ทันทำให้ เกิดน้ำเอ่อท่วมถนน | ข้อมูลพื้นที่รับน้ำของตำแหน่งที่เกิดปัญหา<br>$A = 0.66$ ตารางกิโลเมตร $L0 = 1.47$ กิโลเมตร $H = 492$ เมตร $C = 0.3$<br>$tc = 0.14$ ชั่วโมง $I = 100$ มิลลิเมตร อัตราการไหลสูงสุด $= 3.67 \text{ m}^3/\text{s}$<br>Return period = 10 ปี<br>เนื่องจากเป็นน้ำที่ไหลจากภูเขามีย่อลาดชันสูง ควรเปลี่ยนชนิดท่อจากท่อกลมเป็นท่อลอดเหลี่ยมให้สามารถรองรับปริมาณน้ำหลากสูงสุดได้มีขนาด กว้าง 1.20 เมตร สูง 1.20 เมตร จำนวน 2 ช่อง และก่อสร้างผนังป้องกันตลิ่งก่อนและหลังทางเข้าท่อดังกล่าวเพื่อป้องกันการกัดเซาะ |
