ข้อมูลสภาพปัญหาและแนวทางการแก้ไขปัญหาเบื้องต้น  
ของตำแหน่งการกีดขวางทางน้ำ จังหวัดเชียงราย

รหัสตำแหน่งกีดขวางที่: CR0304005001

ชื่อลำน้ำ ห้วยแล้ง  
หมู่บ้าน หมู่ที่ 5 ตำบลปล้อง

วันที่สำรวจ: 23 ธันวาคม 2562

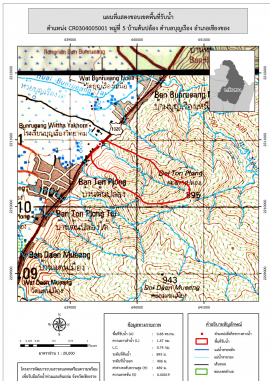
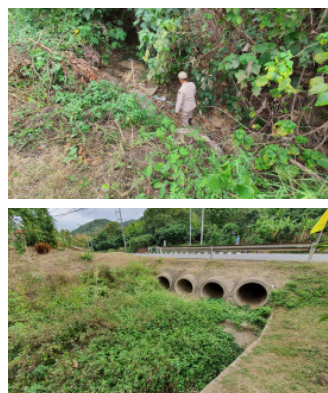
ลักษณะความเสียหาย น้ำท่วม ระดับ ปานกลาง

> โดยมนุษย์ จาก ระบบสาธารณสุขโรค: ท่อลอดถนนที่ตัดลำน้ำมีขนาดเล็กเกินไประบายน้ำหลากไม่ทัน

| สภาพปัญหาการกีดขวางทางน้ำ | แนวทางและวิธีการแก้ไขปัญหาเบื้องต้น |
|---|---|
| เป็นลำห้วยที่ไหลลงมาจากภูเขามีสื่อลอดกลมเส้นผ่านศูนย์กลาง 1.00 เมตร<br>จำนวน 4 ช่อง ลอดใต้ถนนไม่สามารถระบายน้ำหลากได้ทันทำให้เกิดน้ำเอ่อ<br>ท่วมถนน | ข้อมูลพื้นที่รับน้ำของตำแหน่งที่เกิดปัญหา<br>$A = 0.68$ ตารางกิโลเมตร $L0 = 1.47$ กิโลเมตร $H = 489$ เมตร $C = 0.2$<br>$tc = 0.14$ ชั่วโมง $I = 100$ มิลลิเมตร อัตราการไหลสูงสุด $= 3.78 \text{ m}^3/\text{s}$<br>Return period = 10 ปี<br><br>เนื่องจากเป็นน้ำที่ไหลจากภูเขามีสื่อลาดชันสูง ควรเปลี่ยนชนิดท่อจากท่อ<br>กลมเป็นท่อลอดเหลี่ยมให้สามารถรองรับปริมาณน้ำหลากสูงสุดได้มีขนาด กว้าง<br>1.50 เมตร สูง 1.50 เมตร จำนวน 2 ช่อง และก่อสร้างพนังป้องกันตลิ่ง ก่อน<br>และหลังทางเข้าท่อดังกล่าวเพื่อป้องกันการกัดเซาะ |
