ข้อมูลสภาพปัญหาและแนวทางการแก้ไขปัญหาเบื้องต้น  
ของตำแหน่งการกีดขวางทางน้ำ จังหวัดเชียงราย

รหัสตำแหน่งกีดขวางที่: CR0301012001

ชื่อลำน้ำ รางระบายน้ำ เป็นสาขาของแม่น้ำ แม่น้ำโขง ประเภทลำน้ำ ลำห้วย  
หมู่บ้าน หมู่ที่ 12 เวียงดอนชัย ตำบล เวียง อำเภอ เชียงของ จังหวัด เชียงราย

วันที่สำรวจ: 23 ธันวาคม 2562

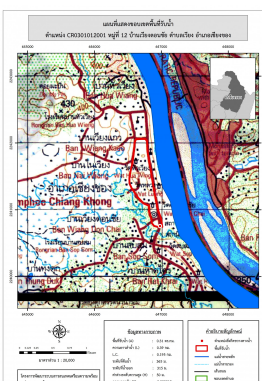
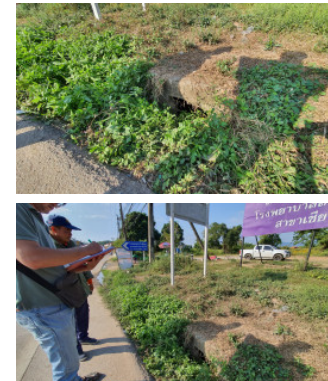
| พิกัดเริ่มปัญหา | | | | พิกัดสิ้นสุดปัญหา | | | |
|---|---|---|---|---|---|---|---|
| ระดับการกีดขวาง ปานกลาง คิดเป็น 30-70% | | | | - | | | |

- > โดยธรรมชาติ -
- > โดยมนุษย์ จาก อื่นๆ (รางระบายน้ำรูปตัวยู (ระบายน้ำจากชุมชนไม่ทัน))

| สภาพปัญหาการกีดขวางทางน้ำ | แนวทางและวิธีการแก้ไขปัญหาเบื้องต้น |
|---|---|
| บริเวณหน้าเทศบาลมีลักษณะเป็นแอ่งกะทะ ถนนมีระดับต่ำกว่าท่อระบายน้ำ น้ำไม่สามารถระบายลงท่อระบายน้ำได้ทำให้เกิดน้ำท่วมขังเมื่อเกิดฝน ตกหนัก | ข้อมูลพื้นที่รับน้ำของตำแหน่งที่เกิดปัญหา<br>A = 0.31 ตารางกิโลเมตร L0 = 0.39 กิโลเมตร H = 50 เมตร C = 0.4<br>tc = 1.03 ชั่วโมง l = 60 มิลลิเมตร อัตราการไหลสูงสุด = 1.03 m <sup>3</sup> /s<br>Return period = 10 ปี<br>ปรับระดับถนนบริเวณดังกล่าวเพื่อให้หน้าไหลเข้าท่อระบายน้ำ |
