ข้อมูลสภาพปัญหาและแนวทางการแก้ไขปัญหาเบื้องต้น  
ของตำแหน่งการกีดขวางทางน้ำ จังหวัดเชียงราย

รหัสตำแหน่งกีดขวางที่: CR0305001001

วันที่สำรวจ: 23 ธันวาคม 2562

ชื่อลำน้ำ คลองระบายน้ำ  
หมู่บ้าน หมู่ที่ 1 ช่อเหนือ

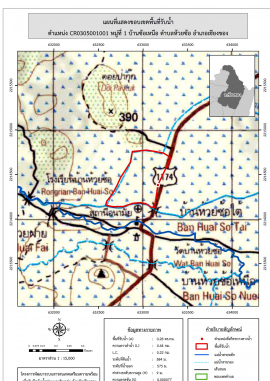
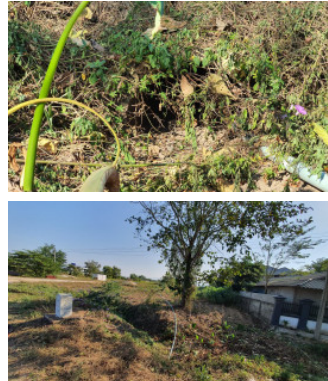
ลักษณะความเสียหาย น้ำท่วม ระดับ ปานกลาง

> โดยมนุษย์ จาก ระบบสาธารณสุขโคก: ท่อลอดถนนที่ตัดลำน้ำมีขนาดเล็กเกินไประบายน้ำหลากไม่ทัน

ระดับการกีดขวาง มาก คิดเป็น มากกว่า 70%

| สภาพปัญหาการกีดขวางทางน้ำ | แนวทางและวิธีการแก้ไขปัญหาเบื้องต้น |
|---|---|
| เป็นพื้นที่รับน้ำจากทุ่งนา และชุมชนบริเวณดังกล่าว มีท่อลอดกลมเส้นผ่านศูนย์กลาง 0.60 เมตร จำนวน 1 ช่อง ลอดใต้ถนนเมื่อเกิดฝนตกหนักติดต่อกันไม่สามารถระบายน้ำหลากได้ทันทำให้น้ำเอ่อท่วมถนน | ข้อมูลพื้นที่รับน้ำของตำแหน่งที่เกิดปัญหา<br>$A = 0.28$ ตารางกิโลเมตร $L0 = 0.44$ กิโลเมตร $H = 9$ เมตร $C = 0.3$<br>$tc = 0.25$ ชั่วโมง $I = 100$ มิลลิเมตร อัตราการไหลสูงสุด $= 1.17 \text{ m}^3/\text{s}$<br>Return period = 10 ปี<br>เปลี่ยนขนาดท่อจากเดิมให้รองรับปริมาณน้ำหลากสูงสุดได้มีขนาดเส้นผ่านศูนย์กลาง 1.20 เมตร จำนวน 1 ช่อง |
