ข้อมูลสภาพปัญหาและแนวทางการแก้ไขปัญหาเบื้องต้น  
ของตำแหน่งการกีดขวางทางน้ำ จังหวัดเชียงราย

รหัสตำแหน่งกีดขวางที่: CR0305009001

ชื่อลำน้ำ ห้วยน้ำริน

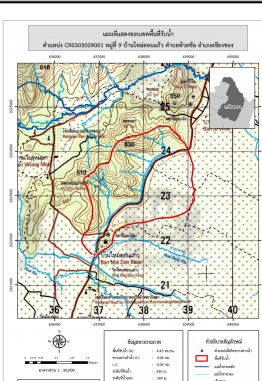
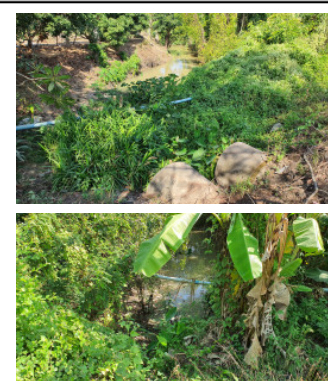
ลักษณะความเสียหาย น้ำท่วม ระดับ ปานกลาง

> โดยมนุษย์ จาก ระบบสาธารณสุข: ท่อดลอดที่ตัดลำน้ำมีขนาดเล็กเกินไประบายน้ำหลากไม่ทัน

ระดับการกีดขวาง มาก คิดเป็น มากกว่า 70%

| สภาพปัญหาการกีดขวางทางน้ำ | แนวทางและวิธีการแก้ไขปัญหาเบื้องต้น |
|---|---|
| เป็นลำห้วยไหลมาจากภูเขามีย่ท่อลอดกลมเส้นผ่านศูนย์กลาง 1.00 เมตร จำนวน 2 ช่อง ลอดได้ถนนไม่สามารถระบายน้ำหลากได้ทันทำให้เกิดน้ำเอ่อท่วมถนน | ข้อมูลพื้นที่รับน้ำของตำแหน่งที่เกิดปัญหา<br>$A = 4.45$ ตารางกิโลเมตร $L0 = 4.08$ กิโลเมตร $H = 330$ เมตร $C = 0.3$<br>$tc = 0.52$ ชั่วโมง $I = 90$ มิลลิเมตร อัตราการไหลสูงสุด = $11.13 \text{ m}^3/\text{s}$<br>Return period = 10 ปี<br>เปลี่ยนชนิดท่อจากท่อกลมเป็นท่อลอดเหลี่ยมให้สามารถรองรับปริมาณน้ำหลากสูงสุดได้มีขนาด กว้าง 1.50 เมตร สูง 1.50 เมตร จำนวน 2 ช่อง<br>ความลาดชันท้องน้ำ 0.040 |
