ข้อมูลสภาพปัญหาและแนวทางการแก้ไขปัญหาเบื้องต้น  
ของตำแหน่งการกีดขวางทางน้ำ จังหวัดเชียงราย

รหัสตำแหน่งกีดขวางที่: CR1301006001

วันที่สำรวจ: 23 ธันวาคม 2562

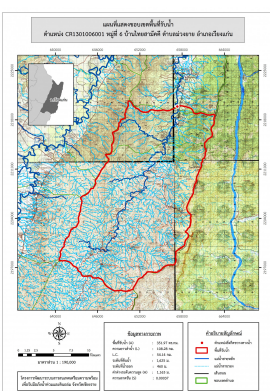
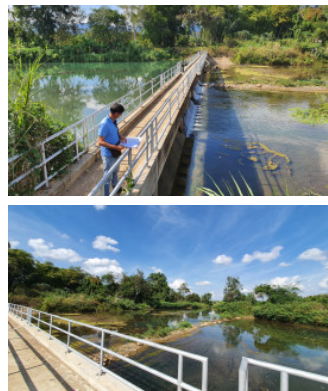
| รูปภาพประกอบ | |

ลักษณะความเสียหาย น้ำท่วม ระดับ ปานกลาง

> โดยธรรมชาติ การทับถมของตะกอน (ลำน้ำตื้นเขิน) วัชพืช (ไมยราบ ) อื่นๆ (เศษกิ่งไม้ )

> โดยมนุษย์ จาก อื่นๆ (ฝายน้ำล้น (กรมทรัพยากรน้ำ))

| สภาพปัญหาการกีดขวางทางน้ำ | แนวทางและวิธีการแก้ไขปัญหาเบื้องต้น |
|---|---|
| ฝายน้ำล้นกีดขวางทางน้ำทำให้เศษกิ่งไม้ วัชพืช และสิ่งปฏิกูล มาติดในช่วงน้ำหลากทำให้เกิดน้ำท่วมด้านเหนือ | ข้อมูลพื้นที่รับน้ำของตำแหน่งที่เกิดปัญหา<br>$A = 351.97$ ตารางกิโลเมตร อัตราการไหลสูงสุด = $187.37 \text{ m}^3/\text{s}$<br>Return period = 50 ปี |

| สภาพปัญหาการกีดขวางทางน้ำ | แนวทางและวิธีการแก้ไขปัญหาเบื้องต้น |
|---|---|
| | ขุดลอกเอาตะกอนทราย เศษกิ่งไม้ ออกก่อนฤดูน้ำหลาก และวางมาตรการการขุดลอกตามระยะเวลาที่เหมาะสม |
