ข้อมูลสภาพปัญหาและแนวทางการแก้ไขปัญหาเบื้องต้น  
ของตำแหน่งการกีดขวางทางน้ำ จังหวัดเชียงราย

รหัสตำแหน่งกีดขวางที่: CR1501001001

ชื่อลำน้ำ แม่น้ำคำ  
หมู่บ้าน หมู่ที่ 1 หินแตก

วันที่สำรวจ: 15 มกราคม 2563

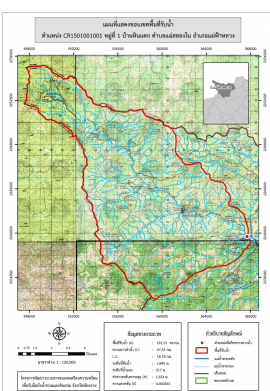
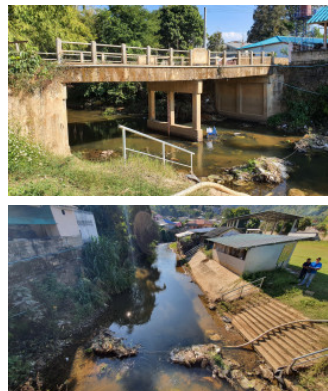
ลักษณะความเสียหาย น้ำท่วม ระดับ ปานกลาง

> โดยมนุษย์ จาก ระบบสาธารณสุข: สะพานมีหน้าตัดแคบเกินไป หรือมีตอม่อมากเกินไปในช่วงฤดูน้ำหลากระบายไม่ทัน

| สภาพปัญหาการกีดขวางทางน้ำ | แนวทางและวิธีการแก้ไขปัญหาเบื้องต้น |
|---|---|
| สะพานมีหน้าตัดแคบเกินไป และมีตอม่อถี่ทำให้เศษกิ่งไม้ วัชพืช และสิ่งปฏิกูลมาติดตอม่อในช่วงน้ำหลากทำให้เกิดน้ำท่วมด้านเหนือหน้า | ข้อมูลพื้นที่รับน้ำของตำแหน่งที่เกิดปัญหา<br>$A = 191.51$ ตารางกิโลเมตร อัตราการไหลสูงสุด = $137.33 \text{ m}^3/\text{s}$<br>Return period = 50 ปี<br>ชุดลอกเอาตะกอนทราย เศษกิ่งไม้ก่อนฤดูน้ำหลาก<br>และวางมาตรการการชุดลอกตามระยะเวลาที่เหมาะสม |
