ข้อมูลสภาพปัญหาและแนวทางการแก้ไขปัญหาเบื้องต้น  
ของตำแหน่งการกีดขวางทางน้ำ จังหวัดเชียงราย

รหัสตำแหน่งกีดขวางที่: CR1501002001

ชื่อลำน้ำ แม่น้ำคำ  
หมู่บ้าน หมู่ที่ 2 ห้วยผึ้ง

วันที่สำรวจ: 15 มกราคม 2563

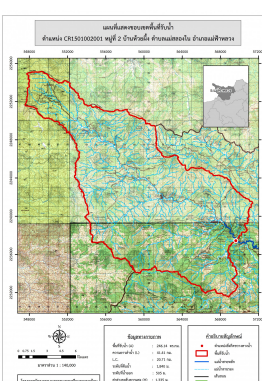
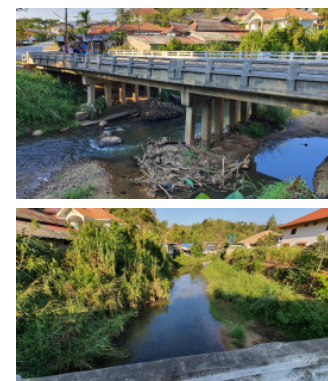
ลักษณะความเสียหาย น้ำท่วม ระดับ ปานกลาง

> โดยมนุษย์ จาก ระบบสาธารณสุขโรค: สะพานมีหน้าตัดแคบเกินไป หรือมีตอม่อมากเกินไปในช่วงฤดูน้ำหลากระบายไม่ทัน

| สภาพปัญหาการกีดขวางทางน้ำ | แนวทางและวิธีการแก้ไขปัญหาเบื้องต้น |
|---|---|
| สะพานมีหน้าตัดแคบเกินไป และมีตอม่อถี่ทำให้เศษกิ่งไม้ วัชพืช และสิ่งปฏิกูล มาติดตอม่อในช่วงน้ำหลากทำให้เกิดน้ำท่วมด้านเหนือน้ำ | ข้อมูลพื้นที่รับน้ำของตำแหน่งที่เกิดปัญหา<br>$A = 246.14$ ตารางกิโลเมตร อัตราการไหลสูงสุด = $156.1 \text{ m}^3/\text{s}$<br>Return period = 50 ปี<br>ชุดลอกเอาตะกอนทราย เศษกิ่งไม้ก่อนฤดูน้ำหลาก<br>และวางมาตรการการชุดลอกตามระยะเวลาที่เหมาะสม |
