ข้อมูลสภาพปัญหาและแนวทางการแก้ไขปัญหาเบื้องต้น  
ของตำแหน่งการกีดขวางทางน้ำ จังหวัดเชียงราย

รหัสตำแหน่งกีดขวางที่: CR1501002002

วันที่สำรวจ: 15 มกราคม 2563

ชื่อลำน้ำ ห้วยผึ่ง

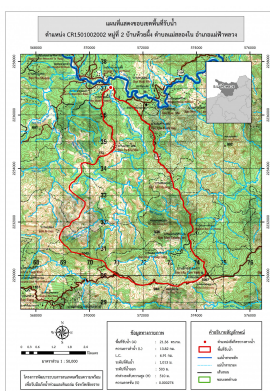
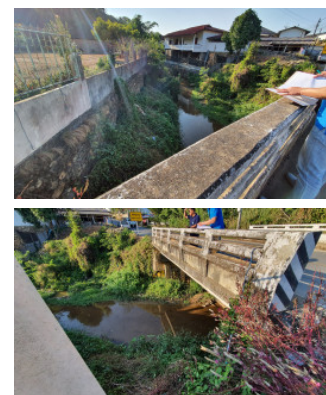
ลักษณะความเสียหาย น้ำท่วม ระดับ น้อย

> โดยมนุษย์ จาก ระบบสาธารณสุข: สะพานมีหน้าตัดแคบเกินไป หรือมีตอม่อมากเกินไปในช่วงฤดูน้ำหลากระบายไม่ทัน

| สภาพปัญหาการกีดขวางทางน้ำ | แนวทางและวิธีการแก้ไขปัญหาเบื้องต้น |
|---|---|
| สะพานมีหน้าตัดแคบเกินไป และมีตอม่อถี่ทำให้เศษกิ่งไม้ วัชพืช และสิ่งปลูกมาติดตอม่อในช่วงน้ำหลากทำให้เกิดน้ำท่วมด้านเหนือหน้า | ข้อมูลพื้นที่รับน้ำของตำแหน่งที่เกิดปัญหา<br>$A = 21.36$ ตารางกิโลเมตร $L_0 = 13.82$ กิโลเมตร $H = 510$ เมตร $C = 0.2$<br>$t_c = 1.79$ ชั่วโมง $I = 40$ มิลลิเมตร อัตราการไหลสูงสุด $= 35.63 \text{ m}^3/\text{s}$<br>Return period = 10 ปี<br>ขุดลอกเอาตะกอนทราย เศษกิ่งไม้ก่อนฤดูน้ำหลาก<br>และวางมาตรการการขุดลอกตามระยะเวลาที่เหมาะสม |
