ข้อมูลสภาพปัญหาและแนวทางการแก้ไขปัญหาเบื้องต้น  
ของตำแหน่งการกีดขวางทางน้ำ จังหวัดเชียงราย

รหัสตำแหน่งกีดขวางที่: CR1701002001

ชื่อลำน้ำ ร่องลึก

วันที่สำรวจ: 16 มกราคม 2563

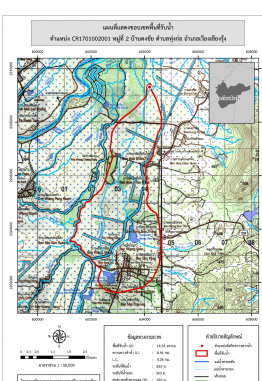
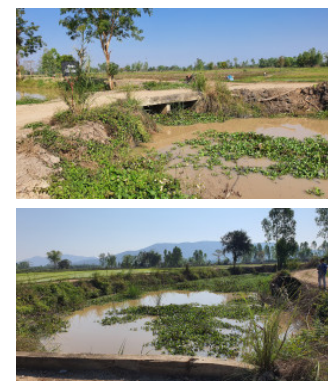
รูปภาพประกอบ

> โดยธรรมชาติ วัชพืช (ผักตบชวา )

> โดยมนุษย์ จาก ระบบสาธารณสุขโรค: ท่อดลอดนที่ตัดลำน้ำมีขนาดเล็กเกินไประบายน้ำหลากไม่ทัน

| สภาพปัญหาการกีดขวางทางน้ำ | แนวทางและวิธีการแก้ไขปัญหามูลเบื้องต้น |
|---|---|
| มีผักตบชวาขึ้นเต็มพื้นที่ลำน้ำ ตะกอนลำน้ำมากทำให้ลำน้ำตื้นเขิน และท่อลอดเหลี่ยม กว้าง 1.80 เมตร สูง 1.80เมตร จำนวน 2 ช่อง ลอดใต้ถนนมีขนาดเล็กไม่สามารถระบายน้ำหลากได้ทันทำให้เกิดน้ำท่วม | ข้อมูลพื้นที่รับน้ำของตำแหน่งที่เกิดปัญหา<br>A = 14.55 ตารางกิโลเมตร L0 = 8.56 กิโลเมตร H = 292 เมตร C = 0.2<br>tc = 1.27 ชั่วโมง l = 60 มิลลิเมตร อัตราการไหลสูงสุด = 36.4 m <sup>3</sup> /s<br>Return period = 10 ปี<br>ขุดลอกเอาตะกอนทราย และวัชพืช (ผักตบชวา) เศษกิ่งไม้ก่อนฤดูน้ำหลาก และวางมาตรการการขุดลอกตามระยะเวลาที่เหมาะสม |
