ข้อมูลสภาพปัญหาและแนวทางการแก้ไขปัญหาเบื้องต้น  
ของตำแหน่งการกีดขวางทางน้ำ จังหวัดเชียงราย

รหัสตำแหน่งกีดขวางที่: CR1701002002

วันที่สำรวจ: 16 มกราคม 2563

ชื่อลำน้ำ สบร่อง เป็นสาขาของแม่น้ำ แม่เหือ/แม่น้ำกก ประเภทลำน้ำ ลำห้วย  
หมู่บ้าน หมู่ที่ 2 ดงชัย ตำบล ห่งก่อ อำเภอ เวียงเชียงรุ้ง จังหวัด เชียงราย

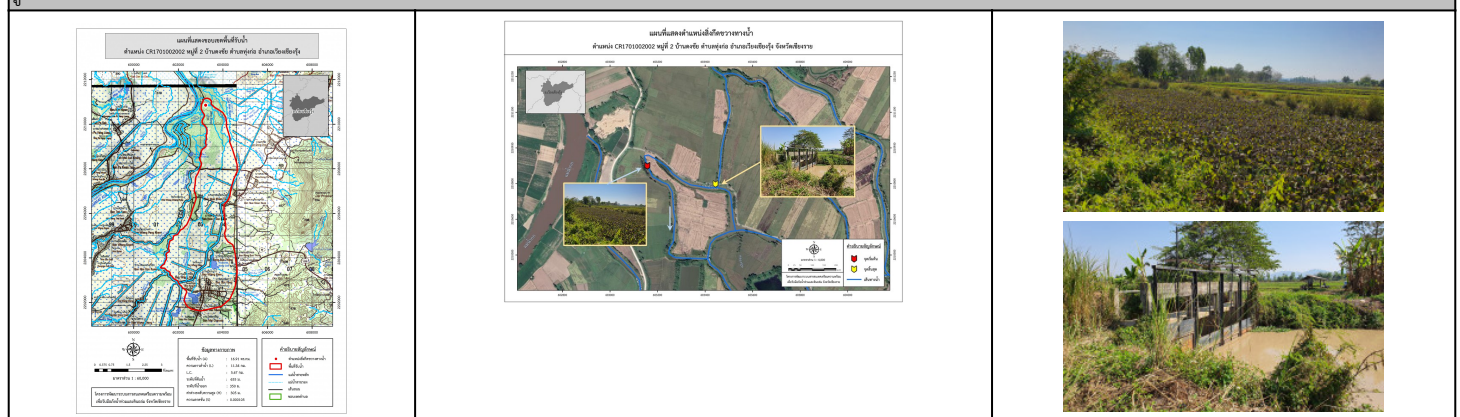
ลักษณะความเสียหาย น้ำท่วม ระดับ น้อย

- > โดยธรรมชาติ วัชพืช (ผักตบชวา/ผักกระเฉด )
- > โดยมนุษย์ จาก อื่นๆ (ประตูประบายน้ำ)

ระดับการกีดขวาง ปานกลาง คิดเป็น 30-70%

| สภาพปัญหาการกีดขวางทางน้ำ | แนวทางและวิธีการแก้ไขปัญหาเบื้องต้น |
|---|---|
| มีผักตบชวาขึ้นเต็มพื้นที่ลำน้ำ ตะกอนลำน้ำมากทำให้น้ำตื้นเขิน และประตูประบายน้ำกีดขวางทางน้ำทำให้เศษกิ่งไม้ วัชพืช และสิ่งปฏิกูล มาติดตอมอในช่วงน้ำหลากทำให้น้ำท่วมด้านเหนือ | ข้อมูลพื้นที่รับน้ำของตำแหน่งที่เกิดปัญหา<br>A = 16.91 ตารางกิโลเมตร LO = 11.34 กิโลเมตร H = 305 เมตร C = 0.2<br>tc = 1.73 ชั่วโมง l = 50 มิลลิเมตร อัตราการไหลสูงสุด = 35.26 m <sup>3</sup> /s<br>Return period = 10 ปี<br>ขุดลอกเอาตะกอนทราย และวัชพืช (ผักตบชวา) เศษกิ่งไม้ก่อนฤดูน้ำหลาก และวางมาตรการการขุดลอกตามระยะเวลาที่เหมาะสม |
