ข้อมูลสภาพปัญหาและแนวทางการแก้ไขปัญหาเบื้องต้น
ของตำแหน่งการกีดขวางทางน้ำ จังหวัดเชียงราย

รหัสตำแหน่งกีดขวางที่: CR1702011001
วันที่สำรวจ: 16 มกราคม 2563

ชื่อลำน้ำ แม่เหือ เป็นสาขาของแม่น้ำ แม่น้ำกก ประเภทลำน้ำ แม่น้ำสาขา
หมู่บ้าน หมู่ที่ 11 ไหมร่องห้วย ตำบล ดงมหาวัน อำเภอ เวียงเชียงรุ้ง จังหวัด เชียงราย

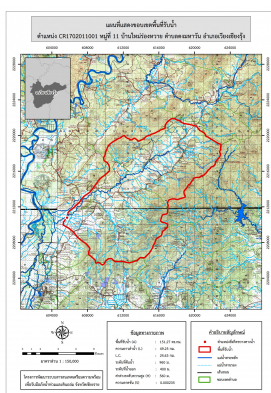
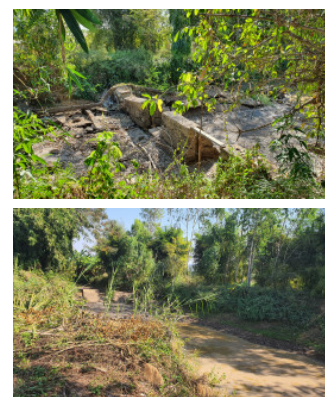
รูปภาพประกอบ

ความยาวของช่วงลำน้ำที่เกิดปัญหา เป็นจุดระยะ น้อยกว่า 10 เมตร การคาดคิดของลำน้ำ ไม่คาดคิด วัสดุที่ใช้คาดคิดของลำน้ำ -
ลักษณะความเสียหาย น้ำท่วม ระดับ น้อย ความถี่ที่เกิดความเสียหาย 2-4 ปีครั้ง ระดับความเสี่ยง น้อย

- > โดยธรรมชาติ -
- > โดยมนุษย์ จาก อื่นๆ (ฝายน้ำล้นขำรุต)

ระดับการกีดขวาง น้อย คิดเป็น 1-30%

สภาพปัญหาการกีดขวางทางน้ำ	แนวทางและวิธีการแก้ไขปัญหาเบื้องต้น
ฝายน้ำล้นพังกีดขวางทางน้ำทำให้เศษกิ่งไม้ วัชพืช และสิ่งปฏิกูล มาติดในช่วงน้ำหลากทำให้เกิดน้ำท่วมด้านเหนือน้ำ	ข้อมูลพื้นที่รับน้ำของตำแหน่งที่เกิดปัญหา $A = 151.27$ ตารางกิโลเมตร อัตราการไหลสูงสุด = $121.75 \text{ m}^3/\text{s}$ Return period = 50 ปี รื้อถอนฝายน้ำล้นดังกล่าว แล้วก่อสร้างใหม่ให้สามารถรองรับปริมาณน้ำหลากได้
