ข้อมูลสภาพปัญหาและแนวทางการแก้ไขปัญหาเบื้องต้น  
ของตำแหน่งการกีดขวางทางน้ำ จังหวัดเชียงราย

รหัสตำแหน่งกีดขวางที่: CR1701011001

ชื่อลำน้ำ แม่ส็ก

วันที่สำรวจ: 16 มกราคม 2563

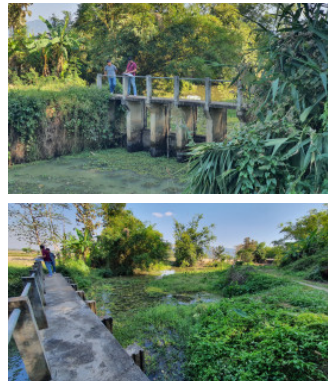
| รูปภาพประกอบ | |

- > โดยธรรมชาติ วัชพืช (ผักตบชวา ) อื่นๆ (เศษกิ่งไม้ )
- > โดยมนุษย์ จาก อื่นๆ (ฝาย มข. (เทศบาล))

| สภาพปัญหาการกีดขวางทางน้ำ | แนวทางและวิธีการแก้ไขปัญหาเบื้องต้น |
|---|---|
| ฝายน้ำล้นกีดขวางทางน้ำทำให้เศษกิ่งไม้ วัชพืช และสิ่งปฏิกูล มาติดในช่วงน้ำหลากทำให้เกิดน้ำท่วมด้านเหนือ | ข้อมูลพื้นที่รับน้ำของตำแหน่งที่เกิดปัญหา<br>A = 19.68 ตารางกิโลเมตร L0 = 13.67 กิโลเมตร H = 600 เมตร C = 0.2<br>tc = 1.66 ชั่วโมง l = 45 มิลลิเมตร อัตราการไหลสูงสุด = 36.93 m <sup>3</sup> /s<br>Return period = 10 ปี<br>ขุดลอกเอาตะกอนทราย เศษกิ่งไม้ก่อนฤดูน้ำหลาก<br>และวางมาตรการการขุดลอกตามระยะเวลาที่เหมาะสม |
