ข้อมูลสภาพปัญหาและแนวทางการแก้ไขปัญหาเบื้องต้น  
ของตำแหน่งการกีดขวางทางน้ำ จังหวัดเชียงราย

รหัสตำแหน่งกีดขวางที่: CR1701011002

ชื่อลำน้ำ แม่สัก

วันที่สำรวจ: 16 มกราคม 2563

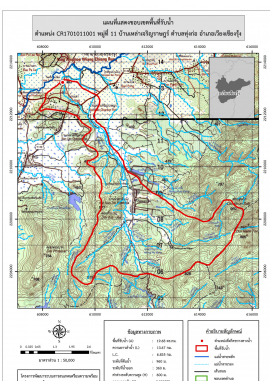
| สภาพปัญหาการกีดขวางทางน้ำ | แนวทางและวิธีการแก้ไขปัญหาเบื้องต้น |
|---|---|
| ฝายน้ำล้นกีดขวางทางน้ำทำให้เศษกิ่งไม้ วัชพืช และสิ่งปฏิกูล มาติดในช่วงน้ำหลากทำให้เกิดน้ำท่วมด้านเหนือ | ข้อมูลพื้นที่รับน้ำของตำแหน่งที่เกิดปัญหา<br>A = 19.68 ตารางกิโลเมตร L0 = 13.67 กิโลเมตร H = 600 เมตร C = 0.2<br>tc = 1.66 ชั่วโมง l = 45 มิลลิเมตร อัตราการไหลสูงสุด = 36.93 m <sup>3</sup> /s<br>Return period = 10 ปี<br>ขุดลอกเอาตะกอนทราย เศษกิ่งไม้ก่อนฤดูน้ำหลาก<br>และวางมาตรการการขุดลอกตามระยะเวลาที่เหมาะสม |
