ข้อมูลสภาพปัญหาและแนวทางการแก้ไขปัญหาเบื้องต้น  
ของตำแหน่งการกีดขวางทางน้ำ จังหวัดเชียงราย

รหัสตำแหน่งกีดขวางที่: CR1701011003

ชื่อลำน้ำ แม่สัก เป็นสาขาของแม่น้ำ แม่เหือ/แม่น้ำกก ประเภทลำน้ำ แม่น้ำสาขา  
หมู่บ้าน หมู่ที่ 11 เหล่าเจริญราษฎร์ ตำบล ห่งก่อ อำเภอ เวียงเชียงรุ้ง จังหวัด เชียงราย

วันที่สำรวจ: 16 มกราคม 2563

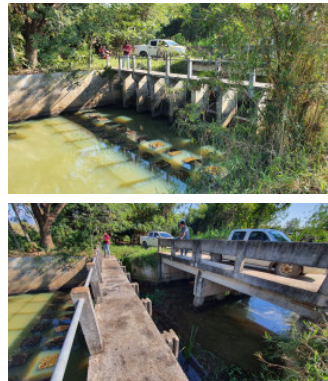
ลักษณะความเสียหาย น้ำท่วม ระดับ น้อย

- > โดยธรรมชาติ วัชพืช (ผักตบชวา ) อื่นๆ (เศษกิ่งไม้ )
- > โดยมนุษย์ จาก อื่นๆ (ฝาย มข. (เทศบาล))

| สภาพปัญหาการกีดขวางทางน้ำ | แนวทางและวิธีการแก้ไขปัญหาเบื้องต้น |
|---|---|
| ฝายน้ำล้นกีดขวางทางน้ำทำให้เศษกิ่งไม้ วัชพืช และสิ่งปฏิกูล มาติดในช่วงน้ำหลากทำให้เกิดน้ำท่วมด้านเหนือ | ข้อมูลพื้นที่รับน้ำของตำแหน่งที่เกิดปัญหา<br>A = 19.68 ตารางกิโลเมตร L0 = 13.67 กิโลเมตร H = 600 เมตร C = 0.2<br>tc = 1.66 ชั่วโมง l = 45 มิลลิเมตร อัตราการไหลสูงสุด = 36.93 m <sup>3</sup> /s<br>Return period = 10 ปี<br>ขุดลอกเอาตะกอนทราย เศษกิ่งไม้ก่อนฤดูน้ำหลาก<br>และวางมาตรการการขุดลอกตามระยะเวลาที่เหมาะสม |
