ข้อมูลสภาพปัญหาและแนวทางการแก้ไขปัญหาเบื้องต้น  
ของตำแหน่งการกีดขวางทางน้ำ จังหวัดเชียงราย

รหัสตำแหน่งกีดขวางที่: CR1701011004

ชื่อลำน้ำ แม่ส็ก

วันที่สำรวจ: 16 มกราคม 2563

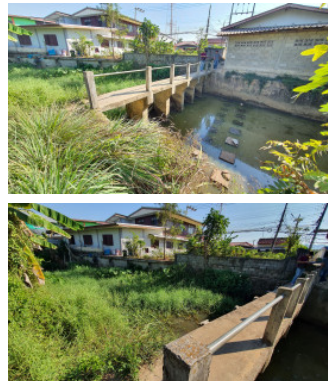
| รูปภาพประกอบ | |

ลักษณะความเสียหาย น้ำท่วม ระดับ น้อย

- > โดยธรรมชาติ วัชพืช (ผักตบชวา ) อื่นๆ (เศษกิ่งไม้ )
- > โดยมนุษย์ จาก อื่นๆ (ฝาย มข. (เทศบาล))

| สภาพปัญหาการกีดขวางทางน้ำ | แนวทางและวิธีการแก้ไขปัญหาเบื้องต้น |
|---|---|
| ฝายน้ำล้นกีดขวางทางน้ำทำให้เศษกิ่งไม้ วัชพืช และสิ่งปฏิกูล มาติดในช่วงน้ำหลากทำให้เกิดน้ำท่วมด้านเหนือ | ข้อมูลพื้นที่รับน้ำของตำแหน่งที่เกิดปัญหา<br>A = 19.68 ตารางกิโลเมตร L0 = 13.67 กิโลเมตร H = 600 เมตร C = 0.2<br>tc = 1.66 ชั่วโมง l = 45 มิลลิเมตร อัตราการไหลสูงสุด = 36.93 m <sup>3</sup> /s<br>Return period = 10 ปี<br>ขุดลอกเอาตะกอนทราย เศษกิ่งไม้ก่อนฤดูน้ำหลาก<br>และวางมาตรการการขุดลอกตามระยะเวลาที่เหมาะสม |
