ข้อมูลสภาพปัญหาและแนวทางการแก้ไขปัญหาเบื้องต้น  
ของตำแหน่งการกีดขวางทางน้ำ จังหวัดเชียงราย

รหัสตำแหน่งกีดขวางที่: CR1701006001

วันที่สำรวจ: 16 มกราคม 2563

ชื่อลำน้ำ แม่สีก เป็นสาขาของแม่น้ำ แม่ฝื่อ/แม่น้ำกก ประเภتلำน้ำ แม่น้ำสาขา  
หมู่บ้าน หมู่ที่ 6 เหล่า ตำบล หงก้อ อำเภอ เวียงเชียงรุ้ง จังหวัด เชียงราย

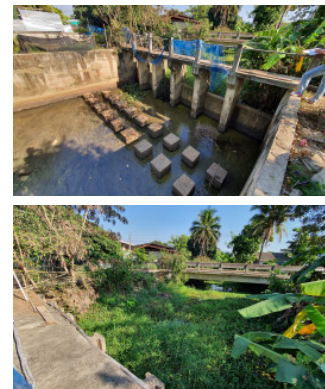
รูปภาพประกอบ

ลักษณะความเสียหาย น้ำท่วม ระดับ น้อย

- > โดยธรรมชาติ วัชพืช (ผักตบชวา ) อื่นๆ (เศษกิ่งไม้ )
- > โดยมนุษย์ จาก อื่นๆ (ฝาย มข. (เทศบาล))

ระดับการกีดขวาง น้อย คิดเป็น 1-30%

| สภาพปัญหาการกีดขวางทางน้ำ | แนวทางและวิธีการแก้ไขปัญหาเบื้องต้น |
|---|---|
| ฝายน้ำล้นกีดขวางทางน้ำทำให้เศษกิ่งไม้ วัชพืช และสิ่งปฏิกูล มาติดในช่วงน้ำหลากทำให้เกิดน้ำท่วมด้านเหนือ | ข้อมูลพื้นที่รับน้ำของตำแหน่งที่เกิดปัญหา<br>A = 19.68 ตารางกิโลเมตร L0 = 13.67 กิโลเมตร H = 600 เมตร C = 0.2<br>tc = 1.66 ชั่วโมง l = 45 มิลลิเมตร อัตราการไหลสูงสุด = 36.93 m <sup>3</sup> /s<br>Return period = 10 ปี<br>ขุดลอกเอาตะกอนทราย เศษกิ่งไม้ก่อนฤดูน้ำหลาก<br>และวางมาตรการการขุดลอกตามระยะเวลาที่เหมาะสม |
