ข้อมูลสภาพปัญหาและแนวทางการแก้ไขปัญหาเบื้องต้น  
ของตำแหน่งการกีดขวางทางน้ำ จังหวัดเชียงราย

รหัสตำแหน่งกีดขวางที่: CR1701006002

วันที่สำรวจ: 16 มกราคม 2563

ชื่อลำน้ำ แม่สีก

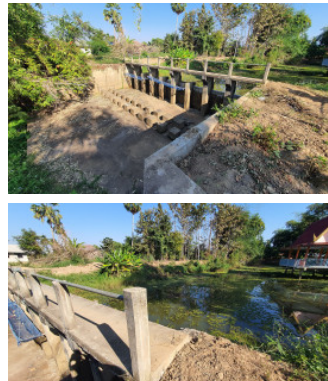
- > โดยธรรมชาติ วัชพืช (ผักตบชวา) อื่นๆ (เศษกิ่งไม้)
- > โดยมนุษย์ จาก อื่นๆ (ฝาย มข. (เทศบาล))

| สภาพปัญหาการกีดขวางทางน้ำ | แนวทางและวิธีการแก้ไขปัญหาเบื้องต้น |
|---|---|
| ฝายน้ำล้นกีดขวางทางน้ำทำให้เศษกิ่งไม้ วัชพืช และสิ่งปฏิกูล มาติดในช่วงน้ำหลากทำให้เกิดน้ำท่วมด้านเหนือ | ข้อมูลพื้นที่รับน้ำของตำแหน่งที่เกิดปัญหา<br>A = 19.68 ตารางกิโลเมตร L0 = 13.67 กิโลเมตร H = 600 เมตร C = 0.2<br>tc = 1.66 ชั่วโมง l = 45 มิลลิเมตร อัตราการไหลสูงสุด = 36.93 m <sup>3</sup> /s<br>Return period = 10 ปี<br>ขุดลอกเอาตะกอนทราย เศษกิ่งไม้ก่อนฤดูน้ำหลาก<br>และวางมาตรการการขุดลอกตามระยะเวลาที่เหมาะสม |
