ข้อมูลสภาพปัญหาและแนวทางการแก้ไขปัญหาเบื้องต้น  
ของตำแหน่งการกีดขวางทางน้ำ จังหวัดเชียงราย

รหัสตำแหน่งกีดขวางที่: CR1701004002

วันที่สำรวจ: 16 มกราคม 2563

ชื่อลำน้ำ แม่ผือ

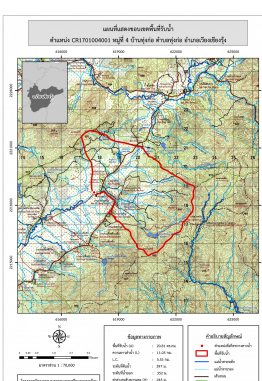
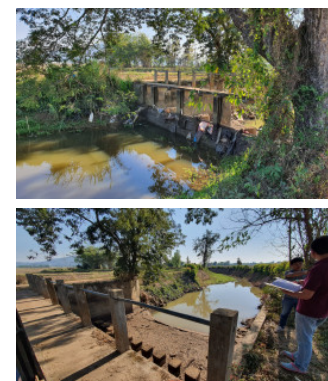
ลักษณะความเสียหาย น้ำท่วม ระดับ น้อย

> โดยธรรมชาติ วัชพืช (ผักตบชวา ) อื่นๆ (เศษกิ่งไม้ )

> โดยมนุษย์ จาก อื่นๆ (ฝาย มข. (เทศบาล))

| สภาพปัญหาการกีดขวางทางน้ำ | แนวทางและวิธีการแก้ไขปัญหาเบื้องต้น |
|---|---|
| ฝายน้ำล้นกีดขวางทางน้ำทำให้เศษกิ่งไม้ วัชพืช และสิ่งปฏิกูล มาติดในช่วงน้ำหลากทำให้เกิดน้ำท่วมด้านเหนือ | ข้อมูลพื้นที่รับน้ำของตำแหน่งที่เกิดปัญหา<br>A = 20.81 ตารางกิโลเมตร LO = 11.05 กิโลเมตร H = 245 เมตร C = 0.2<br>tc = 1.83 ชั่วโมง l = 38 มิลลิเมตร อัตราการไหลสูงสุด = 32.98 m <sup>3</sup> /s<br>Return period = 10 ปี<br>ขุดลอกเอาตะกอนทราย เศษกิ่งไม้ก่อนฤดูน้ำหลาก<br>และวางมาตรการการขุดลอกตามระยะเวลาที่เหมาะสม |
