ข้อมูลสภาพปัญหาและแนวทางการแก้ไขปัญหาเบื้องต้น  
ของตำแหน่งการกีดขวางทางน้ำ จังหวัดเชียงราย

รหัสตำแหน่งกีดขวางที่: CR0103004002

วันที่สำรวจ: 11 กุมภาพันธ์ 2563

ชื่อลำน้ำ ห้วยทราย เป็นสาขาของแม่น้ำ น้างาม/แม่น้ำกก ประเภทลำน้ำ ลำห้วย  
หมู่บ้าน หมู่ที่ 4 บ้านสันติ ตำบล บ้านดู่ อำเภอ เมืองเชียงราย จังหวัด เชียงราย

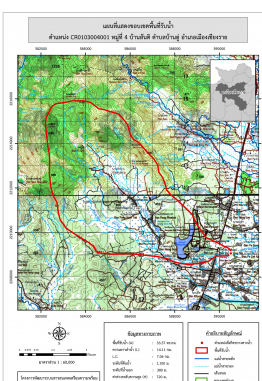
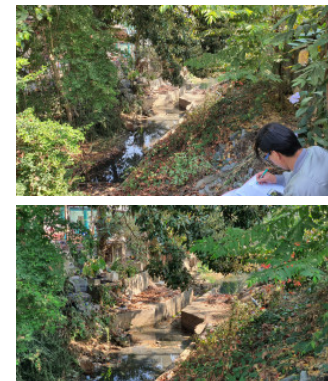
| รูปภาพประกอบ | |

- > โดยธรรมชาติ การทับถมของตะกอน (ลำน้ำตื้นเขิน) วัชพืช (หญ้า) อื่นๆ (เศษกิ่งไม้)
- > โดยมนุษย์ จาก -

ระดับการกีดขวาง ปานกลาง คิดเป็น 30-70% หน่วยงานการดำเนินการแก้ไข -

| สภาพปัญหาการกีดขวางทางน้ำ | แนวทางและวิธีการแก้ไขปัญหามูลเบื้องต้น |
|---|---|
| ฝายน้ำล้นขนาดกว้าง 3 เมตรกีดขวางทางน้ำทำให้เศษกิ่งไม้ วัชพืช และสิ่งปฏิกูลมาติดตอม่อในช่วงน้ำหลากทำให้เกิดน้ำท่วมคันเหนือหน้า | ข้อมูลพื้นที่รับน้ำของตำแหน่งที่เกิดปัญหา<br>$A = 33.57$ ตารางกิโลเมตร อัตราการไหลสูงสุด = $56.45 \text{ m}^3/\text{s}$<br>Return period = 25 ปี |

| สภาพปัญหาการกีดขวางทางน้ำ | แนวทางและวิธีการแก้ไขปัญหามูลเบื้องต้น |
|---|---|
| | ขุดลอกลำน้ำ นำสิ่งปฏิกูล และวัชพืช ออก<br>วางมาตรการขุดลอกตามระยะเวลาที่เหมาะสมของพื้นที่ |
