ข้อมูลสภาพปัญหาและแนวทางการแก้ไขปัญหาเบื้องต้น  
ของตำแหน่งการกีดขวางทางน้ำ จังหวัดเชียงราย

รหัสตำแหน่งกีดขวางทางน้ำ: CR0103003003

วันที่สำรวจ: 11 กุมภาพันธ์ 2563

ชื่อลำน้ำ ห้วยทราย เป็นสาขาของแม่น้ำ น้าจาม/แม่น้ำกก  
หมู่บ้าน หมู่ที่ 3 บ้านดู่ ตำบล บ้านดู่ อำเภอ เมืองเชียงราย จังหวัด เชียงราย

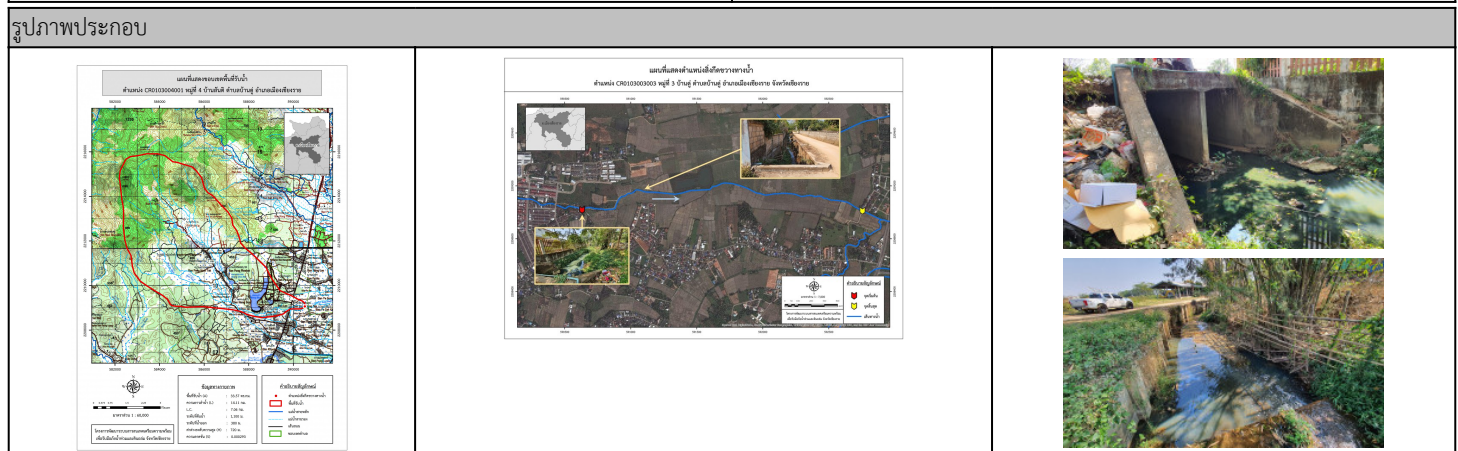
| สภาพปัญหาการกีดขวางทางน้ำ | แนวทางและวิธีการแก้ไขปัญหาเบื้องต้น |
|---|---|
| ช่วงลำน้ำนี้มีท่อลอดเหลี่ยม ขนาด 1.00 เมตร สูง 1.00 เมตร จำนวน 2 ช่อง<br>หลังจากนั้นมีฝายน้ำล้นเพื่อแบ่งน้ำมีสภาพตื้นเขิน ช่วงปลายลำน้ำเล็กกล้อมีขนาด<br>กว้าง 1.50 เมตร ลึก 2.00 เมตร เป็นลักษณะตาดคอนกรีตรูปตัวยู<br>มีท่อลอดเหลี่ยมขนาด 1.00 เมตร สูง 1.00 เมตร ก่อนจะเป็นลำน้ำธรรมชาติกว้าง<br>2.00 เมตร ลึก 1.50 เมตร มีความลาดชันตลิ่ง 1:1.5 | ข้อมูลพื้นที่รับน้ำของตำแหน่งที่เกิดปัญหา<br>$A = 33.57$ ตารางกิโลเมตร อัตราการไหลสูงสุด = $56.45 \text{ m}^3/\text{s}$<br>Return period = 25 ปี<br>ขุดลอกลำน้ำตามแนวลำน้ำเดิมเชื่อมต่อกับลำน้ำเดิมตามแนวเขตที่สาธารณะ<br>นำสิ่งปฏิกูล และวัชพืช ออก<br>วางมาตรการขุดลอกตามระยะเวลาที่เหมาะของพื้นที่ |
