ข้อมูลสภาพปัญหาและแนวทางการแก้ไขปัญหาเบื้องต้น  
ของตำแหน่งการกีดขวางทางน้ำ จังหวัดเชียงราย

รหัสตำแหน่งกีดขวางที่: CR0104009001

วันที่สำรวจ: 11 กุมภาพันธ์ 2563

ชื่อลำน้ำ ห้วยนางแล

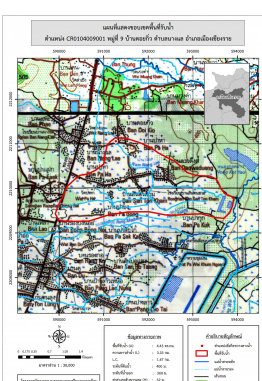
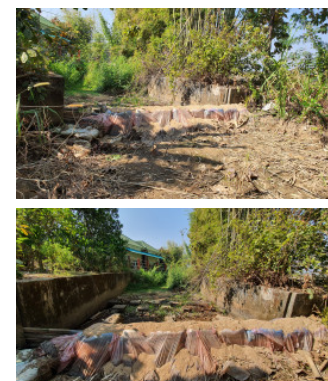
| รูปภาพประกอบ | |

| พิกัดเริ่มปัญหา | | | | | พิกัดสิ้นสุดปัญหา | | | | | | | | | | | |
|---|--|---|--|---|---|--|---|---|---|---|---|---|---|---|---|---|
| - อื่นๆ | | | | | ฝายน้ำล้น คสล. ชำรุด | | | | | | | | | | | |

สาเหตุของการกีดขวางลำน้ำ

> โดยธรรมชาติ การทับถมของตะกอน (ลำน้ำตื้นเขิน)

> โดยมนุษย์ จาก อื่นๆ (ฝายน้ำล้นชำรุด)

ระดับการกีดขวาง ปานกลาง คิดเป็น 30-70%

| สภาพปัญหาการกีดขวางทางน้ำ | แนวทางและวิธีการแก้ไขปัญหาเบื้องต้น |
|---|---|
| ฝายน้ำล้นกว้าง 5.00 เมตร ลำน้ำมีสภาพตื้นเขินจากตะกอนที่ตกบริเวณหน้าฝาย ทำให้เศษกิ่งไม้ วัชพืช และสิ่งปฏิกูล มาติดตอม่อในช่วงน้ำหลากทำให้เกิดน้ำท่วมด้านเหนือน้ำ | ข้อมูลพื้นที่รับน้ำของตำแหน่งที่เกิดปัญหา<br>$A = 4.43$ ตารางกิโลเมตร $L0 = 3.33$ กิโลเมตร $H = 32$ เมตร $C = 0.3$<br>$tc = 1$ ชั่วโมง $I = 60$ มิลลิเมตร อัตราการไหลสูงสุด $= 11.08 \text{ m}^3/\text{s}$<br>Return period = 10 ปี<br>ปรับปรุงฝาย และขุดลอกเอาตะกอนทราย เศษกิ่งไม้ ออกก่อนฤดูน้ำหลาก<br>วางแผนการขุดลอกตามระยะเวลาที่เหมาะสมของพื้นที่ |
