ข้อมูลสภาพปัญหาและแนวทางการแก้ไขปัญหาเบื้องต้น  
ของตำแหน่งการกีดขวางทางน้ำ จังหวัดเชียงราย

รหัสตำแหน่งกีดขวางที่: CR0104009004

วันที่สำรวจ: 11 กุมภาพันธ์ 2563

ชื่อลำน้ำ ห้วยนางแล

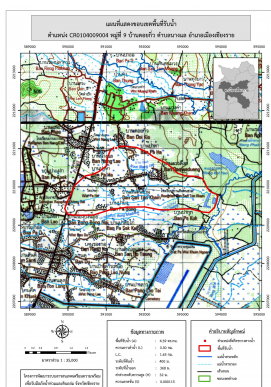
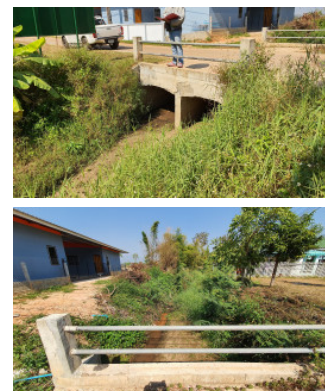
รูปภาพประกอบ

ลักษณะความเสียหาย น้ำท่วม ระดับ ปานกลาง

> โดยมนุษย์ จาก ระบบสาธารณสุขโลก: ท่อดลอดถนนที่ตัดลำน้ำมีขนาดเล็กเกินไประบายน้ำหลากไม่ทัน

ระดับการกีดขวาง ปานกลาง คิดเป็น 30-70%

| สภาพปัญหาการกีดขวางทางน้ำ | แนวทางและวิธีการแก้ไขปัญหาเบื้องต้น |
|---|---|
| ลำห้วยนางแลมีท่อดลอดเหลี่ยม กว้าง 1.80 เมตร สูง 1.80 เมตร จำนวน 2 ช่อง<br>ลอดใต้ถนนมีขนาดเล็กไม่สามารถระบายน้ำหลากได้ทันทำให้เกิดน้ำท่วม | ข้อมูลพื้นที่รับน้ำของตำแหน่งที่เกิดปัญหา<br>$A = 4.39$ ตารางกิโลเมตร $L0 = 3.3$ กิโลเมตร $H = 32$ เมตร $C = 0.3$<br>$tc = 1$ ชั่วโมง $I = 60$ มิลลิเมตร อัตราการไหลสูงสุด = $10.98 \text{ m}^3/\text{s}$<br>Return period = 10 ปี<br><br>ท่อลอดมีขนาดพอที่จะรับปริมาณน้ำหลากได้ ควรขุดลอกเอาตะกอนทราย<br>เศษกิ่งไม้ออกก่อนฤดูน้ำหลาก<br>และวางมาตรการขุดลอกตามระยะเวลาที่เหมาะสมของพื้นที่ |
