ข้อมูลสภาพปัญหาและแนวทางการแก้ไขปัญหาเบื้องต้น  
ของตำแหน่งการกีดขวางทางน้ำ จังหวัดเชียงราย

รหัสตำแหน่งกีดขวางที่: CR0104014002

ชื่อลำน้ำ ห้วยนางแล เป็นสาขาของแม่น้ำ แม่ข้าวต้ม/แม่น้ำกก ประเภทลำน้ำ ลำห้วย  
หมู่บ้าน หมู่ที่ 14 บ้านร่องปลาขาว ตำบล นางแล อำเภอ เมืองเชียงราย จังหวัด เชียงราย

วันที่สำรวจ: 11 กุมภาพันธ์ 2563

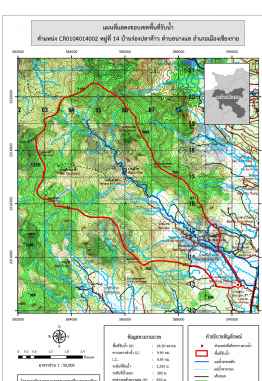
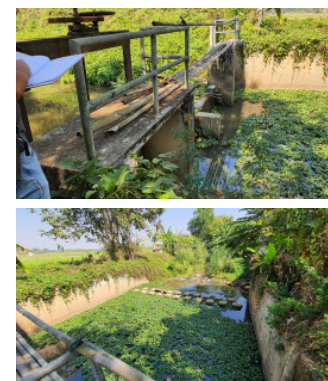
- > โดยธรรมชาติ การทับถมของตะกอน (ลำน้ำตื้นเขิน) วัชพืช (หญ้า) อื่นๆ (เศษกิ่งไม้)
- > โดยมนุษย์ จาก -

ระดับการกีดขวาง ปานกลาง คิดเป็น 30-70% หน่วยงานการดำเนินการแก้ไข -

| สภาพปัญหาการกีดขวางทางน้ำ | แนวทางและวิธีการแก้ไขปัญหาเบื้องต้น |
|---|---|
| ฝายน้ำล้นขนาดกว้าง 10 เมตรกีดขวางทางน้ำทำให้เศษกิ่งไม้ วัชพืช และสิ่งปฏิกูลมาติดตอม่อในช่วงน้ำหลากทำให้เกิดน้ำท่วมด้านเหนือ | ข้อมูลพื้นที่รับน้ำของตำแหน่งที่เกิดปัญหา<br>$A = 26.5$ ตารางกิโลเมตร $L0 = 9.9$ กิโลเมตร $H = 870$ เมตร $C = 0.3$<br>$tc = 1$ ชั่วโมง $I = 60$ มิลลิเมตร อัตราการไหลสูงสุด = $44.2 \text{ m}^3/\text{s}$<br>Return period = 10 ปี<br>ชุดลอกเอาตะกอนทราย เศษกิ่งไม้ก่อนฤดูน้ำหลาก<br>และวางมาตรการชุดลอกตามระยะเวลาที่เหมาะสมของพื้นที่ |
