ข้อมูลสภาพปัญหาและแนวทางการแก้ไขปัญหาเบื้องต้น  
ของตำแหน่งการกีดขวางทางน้ำ จังหวัดเชียงราย

รหัสตำแหน่งกีดขวางทางน้ำ: CR0120003001

ชื่อลำน้ำ ร่องใจ

วันที่สำรวจ: 21 กรกฎาคม 2563

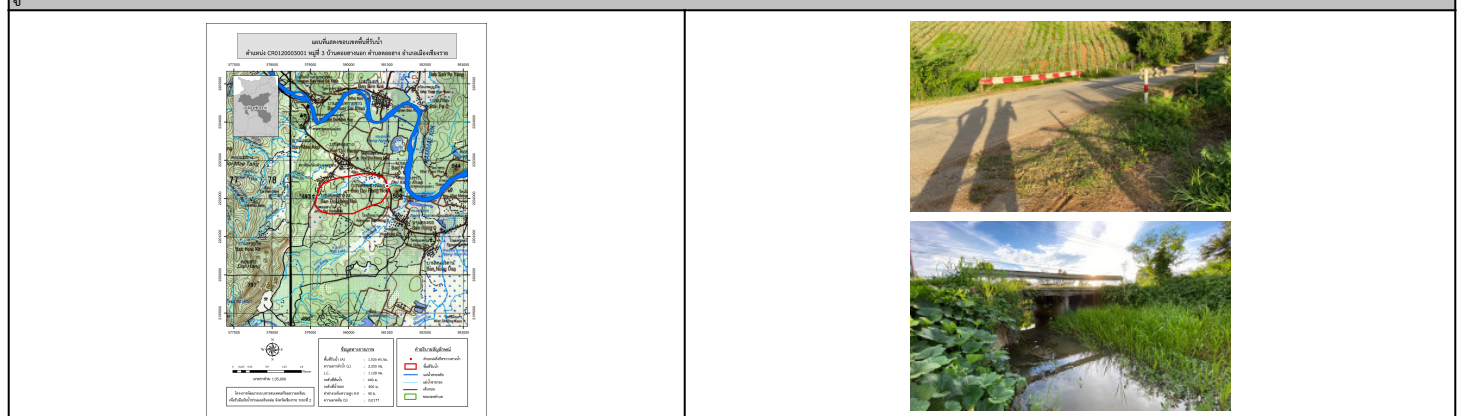
รูปภาพประกอบ

ลักษณะความเสียหาย น้ำท่วม ระดับ ปานกลาง

> โดยมนุษย์ จาก ระบบสาธารณสุขโรค: ท่อลอดถนนที่ตัดลำน้ำมีขนาดเล็กเกินไประบายน้ำหลากไม่ทัน

| สภาพปัญหาการกีดขวางทางน้ำ | แนวทางและวิธีการแก้ไขปัญหายั่งยืน |
|---|---|
| เป็นท่อเหลี่ยมลอดถนน ขนาด 2.00 เมตร สูง 2.00 เมตร<br>ซึ่งมีขนาดเพียงพอที่จะรองรับปริมาณน้ำหลากได้ แต่เนื่องจากมีตะกอนอุดตัน<br>และมีวัชพืชขึ้นหนาแน่นในลำน้ำ<br>และบริเวณปากท่อทำให้เมื่อเกิดน้ำหลากไม่สามารถระบายน้ำได้ทันทำให้เกิดน้ำท่วม<br>พื้นที่การเกษตรบริเวณเหนือ | ข้อมูลพื้นที่รับน้ำของตำแหน่งที่เกิดปัญหา<br>$A = 1.53$ ตารางกิโลเมตร $L = 2.25$ กิโลเมตร $H = 40$ เมตร $C = 0.1$<br>$tc = 0.59$ ชั่วโมง $I = 90$ มิลลิเมตร อัตราการไหลสูงสุด $= 3.84 \text{ m}^3/\text{s}$<br>Return period = 10 ปี<br>หน้าตัดระบายน้ำของปัจจุบันเพียงพอแล้ว ปัญหาเกิดจากวัชพืช และตะกอน<br>อุดตันภายในท่อและรางระบายน้ำ ควรขุดลอก<br>และวางมาตรการการขุดลอกตามระยะเวลาที่เหมาะสม |
