ข้อมูลสภาพปัญหาและแนวทางการแก้ไขปัญหาเบื้องต้น  
ของตำแหน่งการกีดขวางทางน้ำ จังหวัดเชียงราย

รหัสตำแหน่งกีดขวางที่: CR0102002002

ชื่อลำน้ำ เหมืองเสียใหญ่ เป็นสาขาของแม่น้ำ แม่กรณ์/แม่น้ำกก/แม่น้ำโขง  
หมู่บ้าน หมู่ที่ 2 บ้านป่าขาม ตำบล รอบเวียง อำเภอ เมืองเชียงราย จังหวัด เชียงราย

วันที่สำรวจ: 22 กรกฎาคม 2563

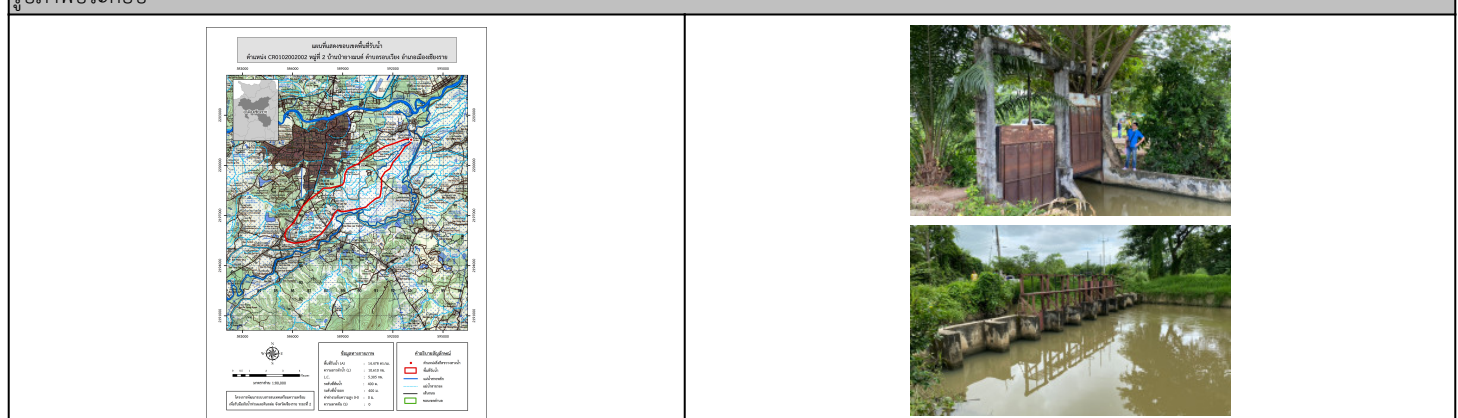
รูปภาพประกอบ

| สภาพปัญหาการกีดขวางทางน้ำ | แนวทางและวิธีการแก้ไขปัญหาเบื้องต้น |
|---|---|
| จุดเริ่มต้นเป็นประตูประบายน้ำตามโครงการประชาสัมพันธ์ สามารถเปิดปิดได้ แต่เมื่อมีเศษวัชพืช และกิ่งไม้มาติดในช่วงน้ำหลากจะไม่สามารถเปิดประตูประบายน้ำได้ ลำน้ำมีวัชพืช และผักตบชวาปริมาณมากเมื่อน้ำหลากจะพัดพาติดบริเวณประตูน้ำเป็นสาเหตุให้ไม่สามารถเปิดประตูน้ำได้ทันเกิดน้ำท่วมด้านเหนือน้ำ | ข้อมูลพื้นที่รับน้ำของตำแหน่งที่เกิดปัญหา<br>$A = 14.48$ ตารางกิโลเมตร $L_0 = 10.61$ กิโลเมตร $H = -$ เมตร $C = 0.15$<br>$t_c = 101.12$ ชั่วโมง $I = 40$ มิลลิเมตร อัตราการไหลสูงสุด = $24.15 \text{ m}^3/\text{s}$<br>Return period = 10 ปี |
| จุดสิ้นสุดเป็นประตูประบายน้ำในโครงการประชาสัมพันธ์ ปัจจุบันชำรุดไม่สามารถใช้การได้ ทำให้ไม่สามารถระบายน้ำออกจากแม่น้ำกกได้ทันเมื่อน้ำหลาก เกิดน้ำล้นตลิ่งท่วมในชุมชนเป็นบางช่วง | ก่อสร้างประตูน้ำใหม่ทั้งจุดเริ่มต้น และจุดสิ้นสุด โดยให้สามารถเปิดเพื่อระบายผักตบชวออกจากตัวประตูน้ำได้ และขุดลอกลำน้ำ กำจัดวัชพืช และผักตบชวออก โดยวางแผนการขุดลอกตามระยะเวลาที่เหมาะสมของพื้นที่ |
