ข้อมูลสภาพปัญหาและแนวทางการแก้ไขปัญหาเบื้องต้น  
ของตำแหน่งการกีดขวางทางน้ำ จังหวัดเชียงราย

รหัสตำแหน่งกีดขวางที่: CR0105016002

ชื่อลำน้ำ แม่ข้าวต้ม

วันที่สำรวจ: 23 กรกฎาคม 2563

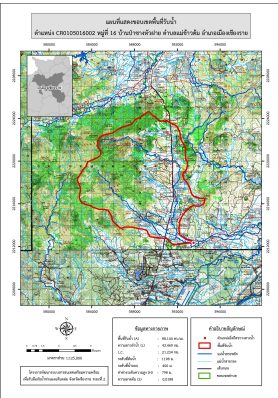
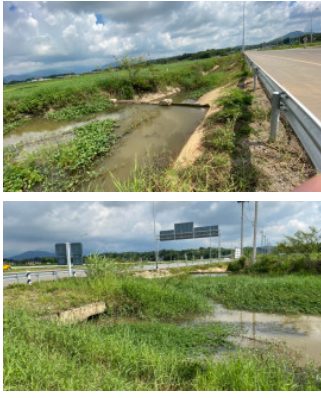
> โดยธรรมชาติ การทับถมของตะกอน (ลำน้ำตื้นเขิน)

> โดยมนุษย์ จาก สิ่งปฏิกูล

| สภาพปัญหาการกีดขวางทางน้ำ | แนวทางและวิธีการแก้ไขปัญหาเบื้องต้น |
|---|---|
| มีท่อลอดเหลี่ยมขนาด 2.00 เมตร สูง 2.00 เมตร<br>ลอดใต้ถนนทางหลวงชนบทเส้นเลี่ยงเมือง<br>มีขนาดเพียงพอที่จะรองรับน้ำหลากได้อีกทั้งยังมีระบบระบายน้ำหากเกิดน้ำเอ่อล้นท<br>่อดังกล่าวเพื่อระบายลงน้ำแม่ข้าวต้มอีกเส้น<br>สภาพท่อลอดดังกล่าวปัจจุบันมีตะกอนมากทำให้ท่ออุดตันไม่สามารถระบายน้ำได้เต<br>มศักยภาพ | ข้อมูลพื้นที่รับน้ำของตำแหน่งที่เกิดปัญหา<br>$A = 88.14$ ตารางกิโลเมตร อัตราการไหลสูงสุด = $79.32 \text{ m}^3/\text{s}$<br>Return period = 25 ปี<br>ขุดลอกตะกอนภายในท่อดังกล่าว และบริเวณเหนือน้ำ ท้ายน้ำ<br>โดยวางแผนการขุดลอกตามระยะเวลาที่เหมาะสมของพื้นที่ |
