ข้อมูลสภาพปัญหาและแนวทางการแก้ไขปัญหาเบื้องต้น  
ของตำแหน่งการกีดขวางทางน้ำ จังหวัดเชียงราย

รหัสตำแหน่งกีดขวางที่: CR0115016001

ชื่อลำน้ำ ร่องคู เป็นสาขาของแม่น้ำ หนองแดง/น้ำพุ/แม่น้ำอิง/แม่น้ำโขง  
หมู่บ้าน หมู่ที่ 16 บ้านร่องคู ตำบล ดอยลาน อำเภอ เมืองเชียงราย

ประเภทลำน้ำ ลำห้วย วันที่สำรวจ: 30 กรกฎาคม 2563  
จังหวัด เชียงราย

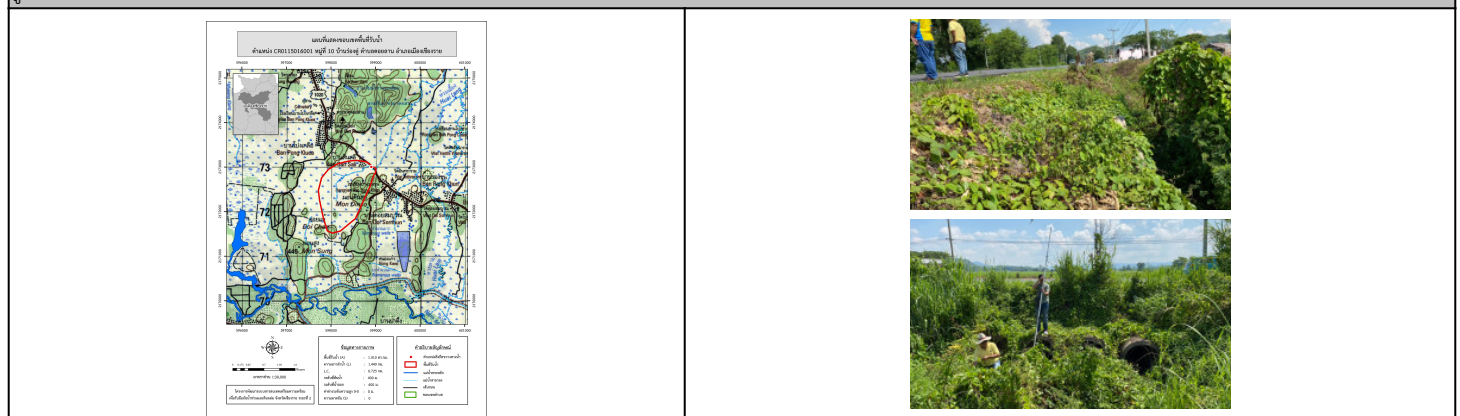
รูปภาพประกอบ

ลักษณะความเสียหาย น้ำท่วม ระดับ ปานกลาง

> โดยมนุษย์ จาก ระบบสาธารณสุขโรค: ท่อลอดถนนที่ตัดลำน้ำมีขนาดเล็กเกินไประบายน้ำหลากไม่ทัน

| สภาพปัญหาการกีดขวางทางน้ำ | แนวทางและวิธีการแก้ไขปัญหาเบื้องต้น |
|---|---|
| บริเวณดังกล่าวรับน้ำจากภูเขา และพื้นที่การเกษตรโดยรอบ<br>และระบายลงหนองแดง และลำน้ำพุ ตามลำดับ<br>ปัจจุบันมีท่อลอดใต้ถนนขนาดเส้นผ่านศูนย์กลาง 1.00 เมตร จำนวน 5 ช่อง<br>สภาพลำน้ำมีวัชพืชขึ้นปกคลุมหนาแน่น และตื้นเขินจากตะกอนดิน<br>ไม่สามารถระบายน้ำได้ทันเกิดน้ำท่วมข้ามถนนเป็นประจำทำให้ถนนบริเวณดังกล่าว<br>เสียหายบ่อยครั้ง | ข้อมูลพื้นที่รับน้ำของตำแหน่งที่เกิดปัญหา<br>$A = 1.41$ ตารางกิโลเมตร $L0 = 1.45$ กิโลเมตร $H = -$ เมตร $C = 0.1$<br>$tc = 84.75$ ชั่วโมง $I = 60$ มิลลิเมตร อัตราการไหลสูงสุด $= 2.35 \text{ m}^3/\text{s}$<br>Return period = 10 ปี<br>หน้าตัดระบายน้ำของปัจจุบันเพียงพอแล้ว ปัญหาเกิดจากวัชพืช และตะกอน<br>อุดตันภายในท่อและรางระบายน้ำ ควรขุดลอก<br>และวางมาตรการการขุดลอกตามระยะเวลาที่เหมาะสม |
