ข้อมูลสภาพปัญหาและแนวทางการแก้ไขปัญหาเบื้องต้น  
ของตำแหน่งการกีดขวางทางน้ำ จังหวัดเชียงราย

รหัสตำแหน่งกีดขวางที่: CR0115019001

ชื่อลำน้ำ ห้วยหลวง

วันที่สำรวจ: 31 กรกฎาคม 2563

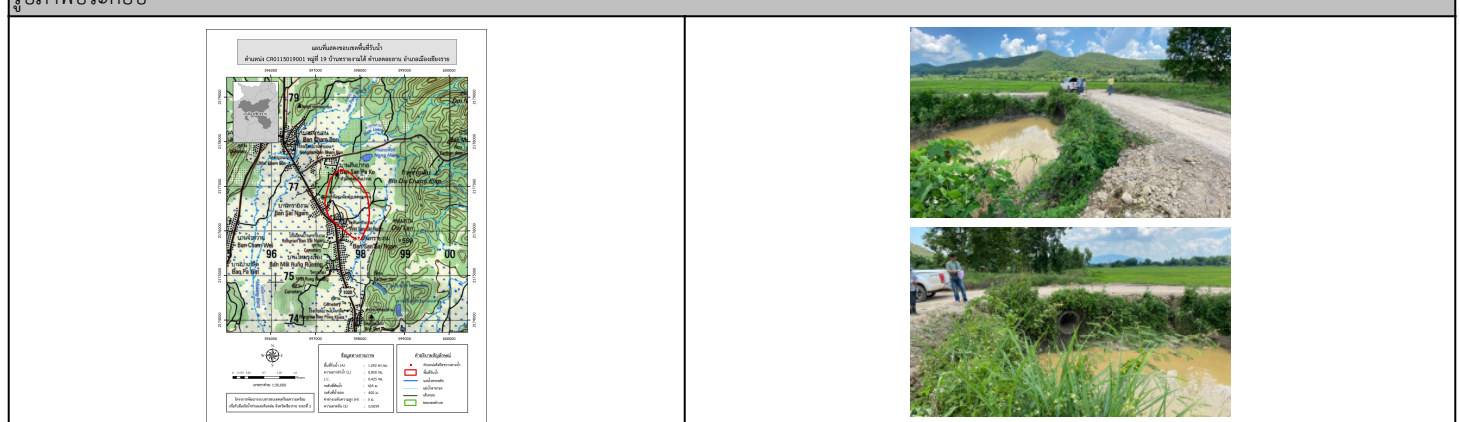
รูปภาพประกอบ

> โดยธรรมชาติ การทับถมของตะกอน (ลำน้ำตื้นเขิน) วัชพืช (หญ้า/กิ่งไม้ )

> โดยมนุษย์ จาก ระบบสาธารณสุขโรค: ท่อดลอดถนนที่ตัดลำน้ำมีขนาดเล็กเกินไประบายน้ำหลากไม่ทัน

| สภาพปัญหาการกีดขวางทางน้ำ | แนวทางและวิธีการแก้ไขปัญหายเบื้องต้น |
|---|---|
| ลำห้วยหลวงมีท่อดลอดใต้ถนนขนาดเส้นผ่านศูนย์กลาง 1.00 เมตร จำนวน 2 ช่อง<br>สภาพลำน้ำมีวัชพืชขึ้นปกคลุมหนาแน่น และตื้นเขินจากตะกอนดิน | ข้อมูลพื้นที่รับน้ำของตำแหน่งที่เกิดปัญหา<br>$A = 1.09$ ตารางกิโลเมตร $L0 = 0.85$ กิโลเมตร $H = 5$ เมตร $C = 0.1$<br>$tc = 0.42$ ชั่วโมง $I = 70$ มิลลิเมตร อัตราการไหลสูงสุด = $2.13 \text{ m}^3/\text{s}$<br>Return period = 10 ปี<br><br>หน้าตัดระบายน้ำของปัจจุบันเพียงพอแล้ว ปัญหาเกิดจากวัชพืช และตะกอน<br>อุดตันภายในท่อและรางระบายน้ำ ควรขุดลอก<br>และวางมาตรการการขุดลอกตามระยะเวลาที่เหมาะสม |
