ข้อมูลสภาพปัญหาและแนวทางการแก้ไขปัญหาเบื้องต้น  
ของตำแหน่งการกีดขวางทางน้ำ จังหวัดเชียงราย

รหัสตำแหน่งกีดขวางที่: CR0115009001

ชื่อลำน้ำ ห้วยช้างค้ำ

วันที่สำรวจ: 31 กรกฎาคม 2563

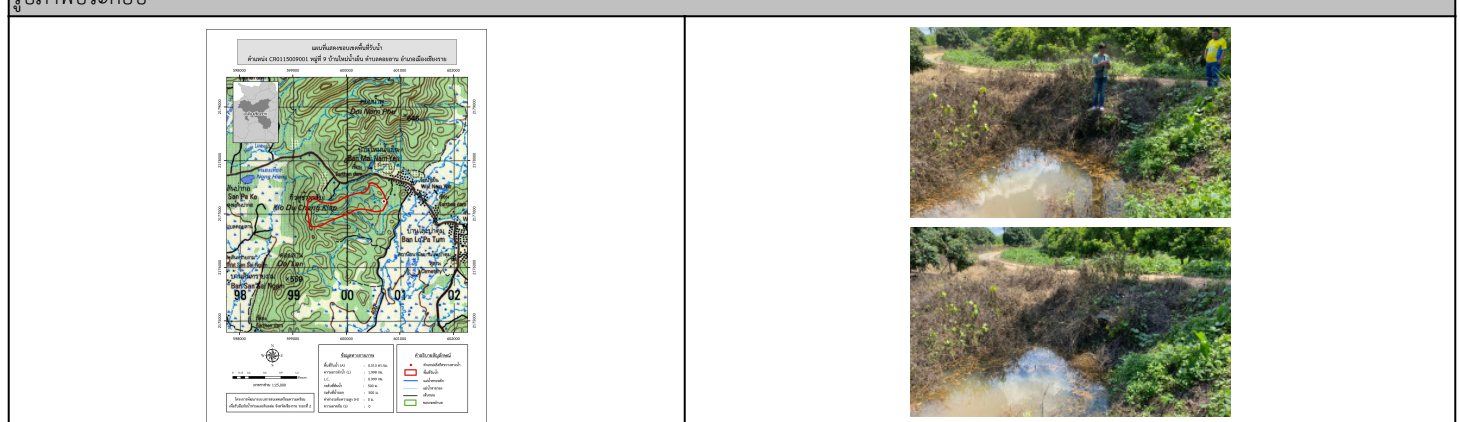
รูปภาพประกอบ

> โดยธรรมชาติ การทับถมของตะกอน (ลำน้ำตื้นเขิน) วัชพืช (หญ้า )

> โดยมนุษย์ จาก ระบบสาธารณสุขโรค: ท่อลอดถนนที่ตัดลำน้ำมีขนาดเล็กเกินไประบายน้ำหลากไม่ทัน

| สภาพปัญหาการกีดขวางทางน้ำ | แนวทางและวิธีการแก้ไขปัญหาเบื้องต้น |
|---|---|
| มีท่อลอดกลมเส้นผ่านศูนย์กลาง 1.00 เมตร ลอดใต้ถนน จำนวน 1 ช่อง<br>เมื่อเกิดน้ำหลากไม่สามารถระบายน้ำได้ทันเกิดน้ำท่วมพื้นที่เกษตร | ข้อมูลพื้นที่รับน้ำของตำแหน่งที่เกิดปัญหา<br>$A = 0.51$ ตารางกิโลเมตร $L0 = 2$ กิโลเมตร $H = -$ เมตร $C = 0.1$<br>$tc = 46.19$ ชั่วโมง $I = 75$ มิลลิเมตร อัตราการไหลสูงสุด $= 1.07 \text{ m}^3/\text{s}$<br>Return period = 10 ปี<br><br>หน้าตัดระบายน้ำของปัจจุบันเพียงพอแล้ว ปัญหาเกิดจากวัชพืช และตะกอน<br>อุดตันภายในท่อและรางระบายน้ำ ควรขุดลอก<br>และวางมาตรการการขุดลอกตามระยะเวลาที่เหมาะสม |
