ข้อมูลสภาพปัญหาและแนวทางการแก้ไขปัญหาเบื้องต้น  
ของตำแหน่งการกีดขวางทางน้ำ จังหวัดเชียงราย

รหัสตำแหน่งกีดขวางที่: CR0107001001

ชื่อลำน้ำ คลองชลประทานแม่ลาว (คลองซอย) เป็นสาขาของแม่น้ำ คลองชลประทานแม่ลาว ประเภทลำน้ำ ลำห้วย วันที่สำรวจ: 5 สิงหาคม 2563  
หมู่บ้าน หมู่ที่ 1 บ้านสันทรายหลวง ตำบล สันทราย อำเภอ เมืองเชียงราย จังหวัด เชียงราย

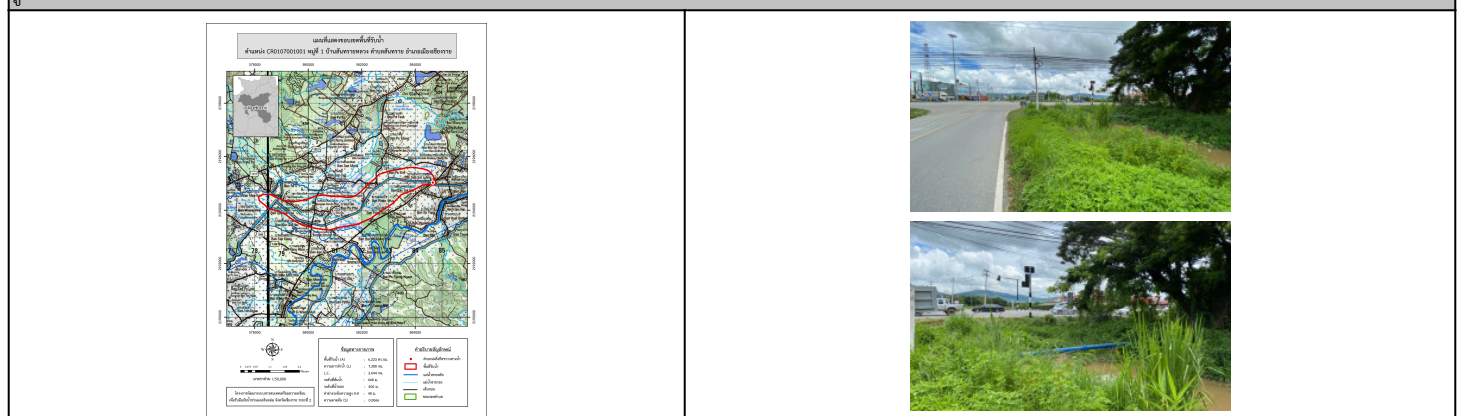
รูปภาพประกอบ

- > โดยธรรมชาติ วัชพืช (หญ้า )
- > โดยมนุษย์ จาก ระบบสาธารณสุขโรค: ท่อลอดถนนที่ตัดลำน้ำมีขนาดเล็กเกินไประบายน้ำหลากไม่ทัน

ระดับการกีดขวาง ปานกลาง คิดเป็น 30-70%

| สภาพปัญหาการกีดขวางทางน้ำ | แนวทางและวิธีการแก้ไขปัญหาเบื้องต้น |
|---|---|
| มีท่อลอดใต้ถนนบริเวณทางแยกถนนเลี้ยวเมืองเชียงรายเป็นคลองซอยของคลองชลประทานแม่ลาว เมื่อเกิดน้ำหลากในคลองชลประทานสายใหญ่<br>คลองนี้จะเป็นคลองช่วยระบายน้ำจากคลองใหญ่<br>แต่มักเกิดปัญหาวงเวียนตำแหน่งนี้เนื่องจากมีท่อลอดถนนขนาดเล็กเกินไประบายน้ำหลากไม่ทัน<br>1.00 เมตร จำนวน 1 ช่อง มักมีเศษวัชพืช และสิ่งปฏิกูลมาติดเมื่อเกิดน้ำหลาก<br>ทำให้ไม่สามารถระบายน้ำได้ทันเกิดน้ำท่วมชุมชน และพื้นที่การเกษตรด้านเหนือน้ำ | ข้อมูลพื้นที่รับน้ำของตำแหน่งที่เกิดปัญหา<br>$A = 6.22$ ตารางกิโลเมตร $L = 7.29$ กิโลเมตร $H = 48$ เมตร $C = 0.15$<br>$tc = 2.12$ ชั่วโมง $I = 35$ มิลลิเมตร อัตราการไหลสูงสุด $= 9.08 \text{ m}^3/\text{s}$<br>Return period = 10 ปี<br>เปลี่ยนเป็นท่อลอดเหลี่ยมขนาดกว้าง 1.80 เมตร สูง 1.50 เมตร จำนวน 2 ช่อง<br>โดยวางมาตรการขุดลอกตามระยะเวลาที่เหมาะสมของพื้นที่ ความลาดชันท้องน้ำ 0.01 |
