ข้อมูลสภาพปัญหาและแนวทางการแก้ไขปัญหาเบื้องต้น  
ของตำแหน่งการกีดขวางทางน้ำ จังหวัดเชียงราย

รหัสตำแหน่งกีดขวางที่: CR0107003001

ชื่อลำน้ำ แม่น้ำลาว เป็นสาขาของแม่น้ำ แม่น้ำกก/แม่น้ำโขง ประเภทลำน้ำ แม่น้ำสาขา  
หมู่บ้าน หมู่ที่ 3 บ้านโป่งสลี ตำบล สันทราย อำเภอ เมืองเชียงราย จังหวัด เชียงราย

วันที่สำรวจ: 5 สิงหาคม 2563

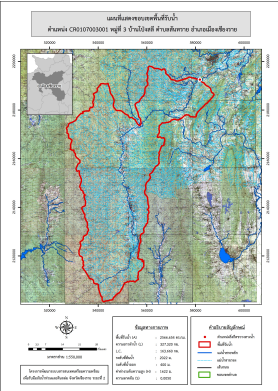
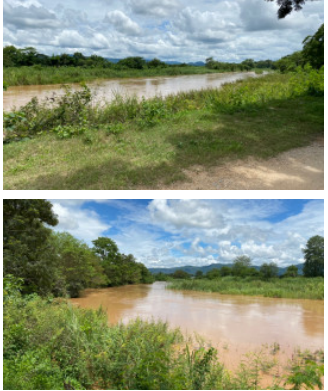
| รูปภาพประกอบ | |

ลักษณะความเสียหาย น้ำท่วม ระดับ ปานกลาง

> โดยธรรมชาติ ดลิ่งพังการกัดเซาะ การทับถมของตะกอน (ลำน้ำตื้นเขิน) ลำน้ำคดเคี้ยวมาก วัชพืช (หญ้า) อื่นๆ (เกาะกลางลำน้ำ)

| สภาพปัญหาการกีดขวางทางน้ำ | แนวทางและวิธีการแก้ไขปัญหามูลเบื้องต้น |
|---|---|
| แม่น้ำลาวในเขตเทศบาลตำบลสันทรายมีเกาะกลางลำน้ำเป็นจำนวนมาก และสะสมทุกปี อีกทั้งมีวัชพืชขึ้นปกคลุมหนาแน่นหากปีใดมีปริมาณน้ำมากน้ำจะเอ่อล้นคันกันน้ำเข้าท่วมพื้นที่ชุมชนเป็นบริเวณกว้าง | ข้อมูลพื้นที่รับน้ำของตำแหน่งที่เกิดปัญหา<br>$A = 2566.65$ ตารางกิโลเมตร อัตราการไหลสูงสุด = $516.63 \text{ m}^3/\text{s}$<br>Return period = 50 ปี<br>ชุดลอกลำน้ำตลอดช่วงดังกล่าว<br>และวางมาตรการชุดลอกตามระยะเวลาที่เหมาะสมของพื้นที่ |
