ข้อมูลสภาพปัญหาและแนวทางการแก้ไขปัญหาเบื้องต้น  
ของตำแหน่งการกีดขวางทางน้ำ จังหวัดเชียงราย

รหัสตำแหน่งกีดขวางที่: CR1601001001

ชื่อลำน้ำ เหมืองแม่ลาวซอย 2 เป็นสาขาของแม่น้ำ แม่น้ำลาว/แม่น้ำกก/แม่น้ำโขง  
หมู่บ้าน หมู่ที่ 1 ป่าตึง ตำบล ดงมะดะ อำเภอ แม่ลาว

ประเภทลำน้ำ ลำห้วย วันที่สำรวจ: 6 สิงหาคม 2563  
จังหวัด เชียงราย

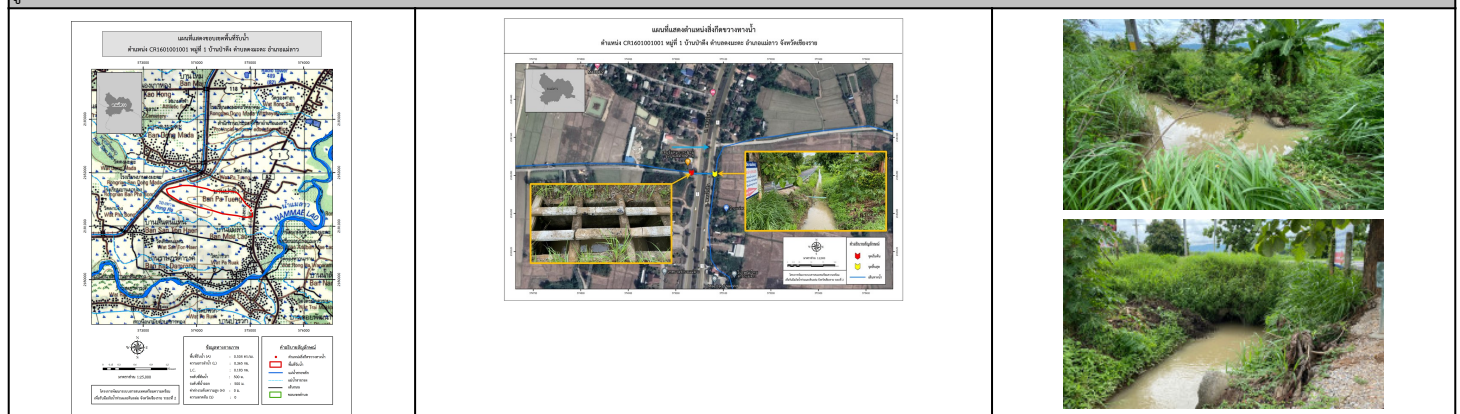
รูปภาพประกอบ

ลักษณะความเสียหาย น้ำท่วม ระดับ ปานกลาง

- > โดยธรรมชาติ การทับถมของตะกอน (ลำน้ำตื้นเขิน) วัชพืช (หญ้า )
- > โดยมนุษย์ จาก ระบบสาธารณสุขโรค: ท่อลอดถนนที่ตัดลำน้ำมีขนาดเล็กเกินไประบายน้ำหลากไม่ทัน

ระดับการกีดขวาง ปานกลาง คิดเป็น 30-70%

| สภาพปัญหาการกีดขวางทางน้ำ | แนวทางและวิธีการแก้ไขปัญหาเบื้องต้น |
|---|---|
| เป็นท่อดลอดเหมือนแม่ลาวซอยสองซึ่งแยกจากคลองชลประทานแม่ลาว<br>ในฤดูฝนจะเป็นทางระบายน้ำฝนออกจากพื้นที่เกษตร (เหมืองเสียน้ำ)<br>เมื่อเกิดฝนตกหนักจะมีปริมาณน้ำมาก<br>เมื่อไหลมายังท่อดลอดบริเวณดังกล่าวไม่สามารถระบายน้ำได้ทันเกิดน้ำท่วมพื้นที่การเกษตรเป็นบริเวณกว้าง | ข้อมูลพื้นที่รับน้ำของตำแหน่งที่เกิดปัญหา<br>$A = 0.53$ ตารางกิโลเมตร $L0 = 0.36$ กิโลเมตร $H = -$ เมตร $C = 0.1$<br>$tc = 19.74$ ชั่วโมง $I = 100$ มิลลิเมตร อัตราการไหลสูงสุด $= 1.48 \text{ m}^3/\text{s}$<br>Return period = 5 ปี<br>เปลี่ยนเป็นท่อดลอดเหลี่ยมขนาดกว้าง 1.00 เมตร สูง 1.00 เมตร จำนวน 2 ช่อง<br>โดยวางมาตรการขุดลอกตามระยะเวลาที่เหมาะสมของพื้นที่ ความลาดชันท้องน้ำ 0.002 |
