ข้อมูลสภาพปัญหาและแนวทางการแก้ไขปัญหาเบื้องต้น  
ของตำแหน่งการกีดขวางทางน้ำ จังหวัดเชียงราย

รหัสตำแหน่งกีดขวางที่: CR1601004001

วันที่สำรวจ: 6 สิงหาคม 2563

ชื่อลำน้ำ แม่น้ำลาว เป็นสาขาของแม่น้ำ แม่น้ำกก/แม่น้ำโขง ประเภทลำน้ำ แม่น้ำสาขา  
หมู่บ้าน หมู่ที่ 4 แม่ลาว ตำบล ดงมะดะ อำเภอ แม่ลาว จังหวัด เชียงราย

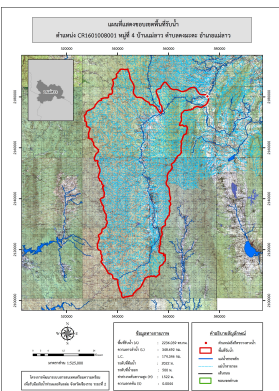
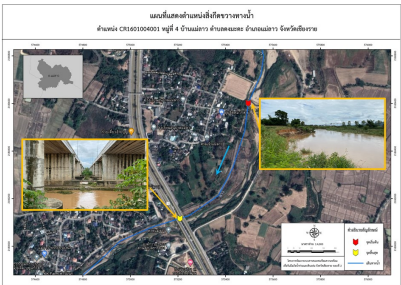
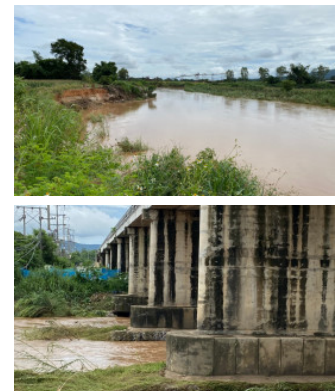
รูปภาพประกอบ

ลักษณะความเสียหาย น้ำท่วม ระดับ ปานกลาง

- > โดยธรรมชาติ ดลิ่งพังการกัดเซาะ การทับถมของตะกอน (ลำน้ำตื้นเขิน) ลำน้ำคดเคี้ยวมาก วัชพืช (หญ้า/กิ่งไม้ )
- > โดยมนุษย์ จาก -

| สภาพปัญหาการกีดขวางทางน้ำ | แนวทางและวิธีการแก้ไขปัญหาเบื้องต้น |
|---|---|
| แม่น้ำลาวในเขตเทศบาลแม่ลาว ด้านท้ายน้ำสะพานถนนพหลโยธิน<br>มีการกัดเซาะตลอดแนวตั้งแต่บริเวณสะพานเป็นระยะทางประมาณ 1 กิโลเมตร<br>มีความตื้นเขินเป็นช่วงน้ำให้ลำน้ำเปลี่ยนทิศทางการกัดเซาะตลิ่งได้รับความเสียหาย | ข้อมูลพื้นที่รับน้ำของตำแหน่งที่เกิดปัญหา<br>$A = 2236.04$ ตารางกิโลเมตร อัตราการไหลสูงสุด = $481.51 \text{ m}^3/\text{s}$<br>Return period = 50 ปี<br>ขุดลอกบริเวณที่ตื้นเขินเพื่อให้น้ำไหลตามแนวลำน้ำเดิม<br>และก่อสร้างพนังป้องกันตลิ่งบริเวณที่ถูกกัดเซาะ |
