ข้อมูลสภาพปัญหาและแนวทางการแก้ไขปัญหาเบื้องต้น  
ของตำแหน่งการกีดขวางทางน้ำ จังหวัดเชียงราย

รหัสตำแหน่งกีดขวางที่: CR1601008002

ชื่อลำน้ำ เหมืองเสีย น้ำ เป็นสาขาของแม่น้ำ เหมืองห้วยส้าน/ห้วยส้าน/แม่น้ำลาว  
หมู่บ้าน หมู่ที่ 8 ห้วยส้านน้อย ตำบล ดงมะดะ อำเภอ แม่ลาว

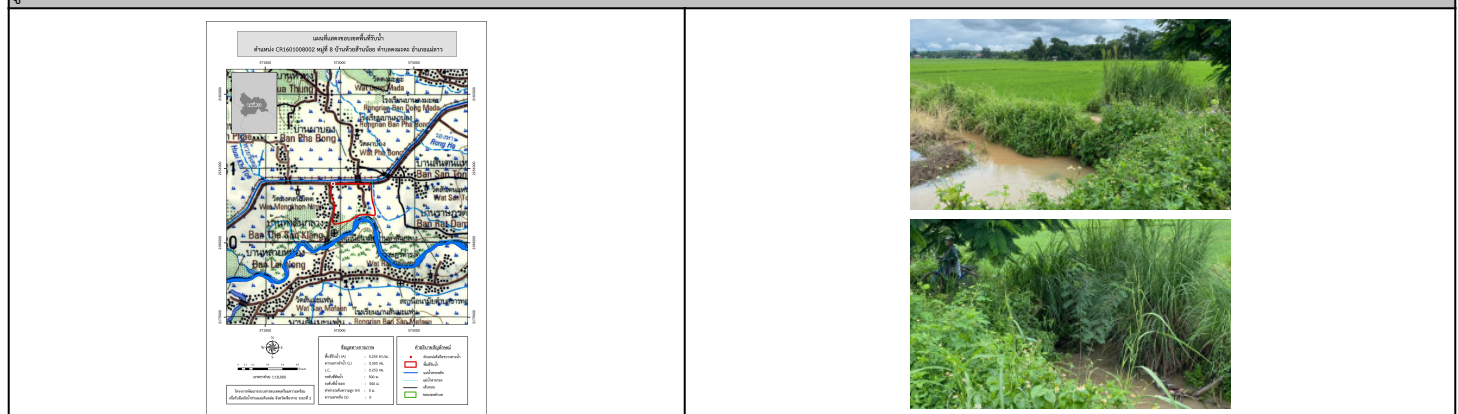
รูปภาพประกอบ

ลักษณะความเสียหาย น้ำท่วม ระดับ ปานกลาง

- > โดยธรรมชาติ การทับถมของตะกอน (ลำน้ำตื้นเขิน) วัชพืช (หญ้า )
- > โดยมนุษย์ จาก ระบบสาธารณสุขโรค: ท่อลอดถนนที่ตัดลำน้ำมีขนาดเล็กเกินไประบายน้ำหลากไม่ทัน

| สภาพปัญหาการกีดขวางทางน้ำ | แนวทางและวิธีการแก้ไขปัญหาเบื้องต้น |
|---|---|
| เป็นเหมืองเสียน้ำใช้ระบายน้ำออกจากทุ่งนาช่วงที่เกิดปัญหามีการสร้างคันกันน้ำของประชาชนที่ทำนาบริเวณดังกล่าวเป็นช่วงๆเพื่อกักเก็บน้ำไว้ และมีท่อลอดกลมเส้นผ่านศูนย์กลาง 0.60 เมตร จำนวน 2 ช่อง เพื่อเป็นถนนเข้าพื้นที่เกษตร เมื่อเกิดฝนตกหนักมีปริมาณน้ำมากคันกันน้ำ และท่อลอด ดังกล่าวเป็นสาเหตุทำให้เกิดน้ำท่วมในพื้นที่ดังกล่าว | ข้อมูลพื้นที่รับน้ำของตำแหน่งที่เกิดปัญหา<br>$A = 0.25$ ตารางกิโลเมตร $L0 = 0.5$ กิโลเมตร $H = -$ เมตร $C = 0.1$<br>$tc = 23.22$ ชั่วโมง $I = 90$ มิลลิเมตร อัตราการไหลสูงสุด $= 0.64 \text{ m}^3/\text{s}$<br>Return period = 10 ปี<br>หน้าตัดระบายน้ำของปัจจุบันเพียงพอแล้ว ปัญหาเกิดจากวัชพืช และตะกอนอุดตันภายในท่อและรางระบายน้ำ ควรขุดลอกและวางมาตรการการขุดลอกตามระยะเวลาที่เหมาะสม |
