ข้อมูลสภาพปัญหาและแนวทางการแก้ไขปัญหาเบื้องต้น  
ของตำแหน่งการกีดขวางทางน้ำ จังหวัดเชียงราย

รหัสตำแหน่งกีดขวางที่: CR1005001001

ชื่อลำน้ำ แม่น้ำลาว

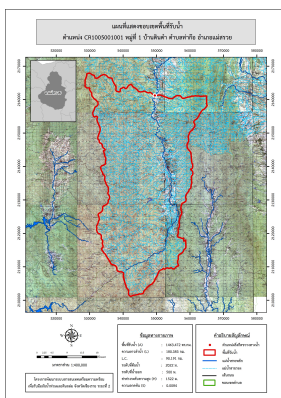
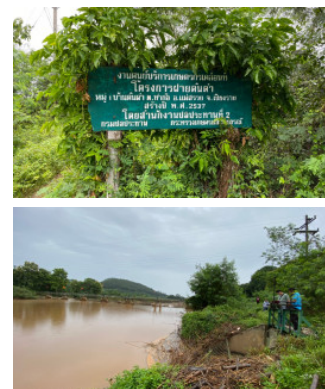
รูปภาพประกอบ

ลักษณะความเสียหาย น้ำท่วม ระดับ ปานกลาง

> โดยธรรมชาติ การทับถมของตะกอน (ลำน้ำตื้นเขิน) วัชพืช (หญ้า/กิ่งไม้)

> โดยมนุษย์ จาก สิ่งปฏิกูล อื่นๆ (ฝายน้ำล้น (กรมชลประทาน))

| สภาพปัญหาการกีดขวางทางน้ำ | แนวทางและวิธีการแก้ไขปัญหาเบื้องต้น |
|---|---|
| เป็นคลองส่งน้ำรับน้ำจากฝายดินต่ำของกรมชลประทาน (อยู่ในเขต ต.ท่าก้อ)<br>เมื่อน้ำในแม่น้ำลาวหลากมักเปิดประตูปากคลองช่วยระบายน้ำทำให้น้ำจากแม่น้ำลาวไหลเข้าคลองส่งน้ำเข้ามาท่วมพื้นที่เกษตรในพื้นที่ อบต.ศรีถ้อย<br>ได้รับความเสียหายเป็นบริเวณกว้าง | ข้อมูลพื้นที่รับน้ำของตำแหน่งที่เกิดปัญหา<br>$A = 1463.47$ ตารางกิโลเมตร อัตราการไหลสูงสุด = $387.82 \text{ m}^3/\text{s}$<br>Return period = 50 ปี<br>เป็นพื้นที่ขัดแย้งกันระหว่าง 2 ตำบล<br>หากมีปริมาณน้ำมากทางเขตตำบลท่าก้อจะปล่อยน้ำเข้าคลองเพื่อช่วยระบายน้ำไหล<br>ากทำให้ทาง อบต.ศรีถ้อยได้รับผลกระทบ<br>ดังนั้นจึงควรจัดประชุมเพื่อหาแนวทางแก้ไขปัญหาดังกล่าวระหว่าง 2 ตำบล |
