ข้อมูลสภาพปัญหาและแนวทางการแก้ไขปัญหาเบื้องต้น  
ของตำแหน่งการกีดขวางทางน้ำ จังหวัดเชียงราย

รหัสตำแหน่งกีดขวางที่: CR1001010001

ชื่อลำน้ำ ห้วยม่วง

วันที่สำรวจ: 26 สิงหาคม 2563

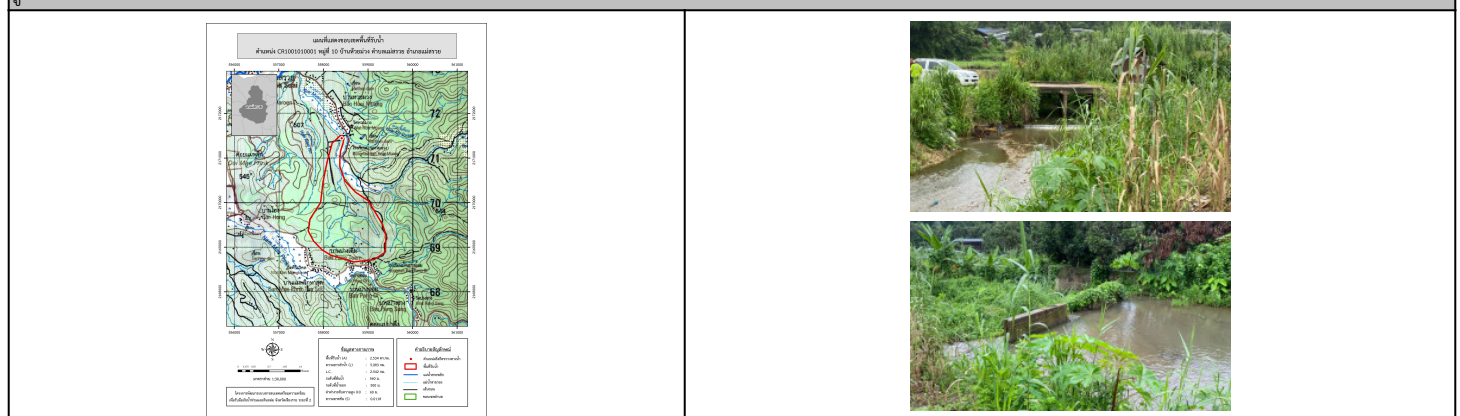
รูปภาพประกอบ

- > โดยธรรมชาติ ดึงพังการกัดเซาะ การทับถมของตะกอน (ลำน้ำตื้นเขิน) ลำน้ำแคบเคียวมาก วัชพืช (หญ้า/กิ่งไม้)
- > โดยมนุษย์ จาก ระบบสาธารณูปโภค: ท่อลอดถนนที่ตัดลำน้ำมีขนาดเล็กเกินไประบายน้ำหลากไม่ทัน

| สภาพปัญหาการกีดขวางทางน้ำ | แนวทางและวิธีการแก้ไขปัญหาเบื้องต้น |
|---|---|
| เป็นท่อลอดเหลี่ยมขนาดกว้าง 1.20 เมตร ลึก 1.20 เมตร จำนวน 2 ช่อง<br>ในลำน้ำมีวัชพืชขึ้นหนาแน่น<br>และมีตะกอนลำน้ำมากเนื่องจากทางด้านท้ายน้ำมีฝายน้ำล้นอยู่ห่างจากท่อลอดประมาณ 80 เมตร | ข้อมูลพื้นที่รับน้ำของตำแหน่งที่เกิดปัญหา<br>$A = 2.53$ ตารางกิโลเมตร $L0 = 5.08$ กิโลเมตร $H = 60$ เมตร $C = 0.1$<br>$tc = 1.28$ ชั่วโมง $I = 45$ มิลลิเมตร อัตราการไหลสูงสุด $= 3.17 \text{ m}^3/\text{s}$<br>Return period = 10 ปี<br><br>หน้าตัดระบายน้ำของปัจจุบันเพียงพอแล้ว ปัญหาเกิดจากวัชพืช และตะกอน<br>อุดตันภายในท่อและรางระบายน้ำ ควรขุดลอก<br>และวางมาตรการการขุดลอกตามระยะเวลาที่เหมาะสม |
