ข้อมูลสภาพปัญหาและแนวทางการแก้ไขปัญหาเบื้องต้น  
ของตำแหน่งการกีดขวางทางน้ำ จังหวัดเชียงราย

รหัสตำแหน่งกีดขวางที่: CR1007003001

วันที่สำรวจ: 26 สิงหาคม 2563

ชื่อลำน้ำ ลำห้วย เป็นสาขาของแม่น้ำ แม่น้ำลาว/แม่น้ำกก/แม่น้ำโขง  
หมู่บ้าน หมู่ที่ 3 ห้วยส้ม ตำบล เจดีย์หลวง อำเภอ แม่สรวย

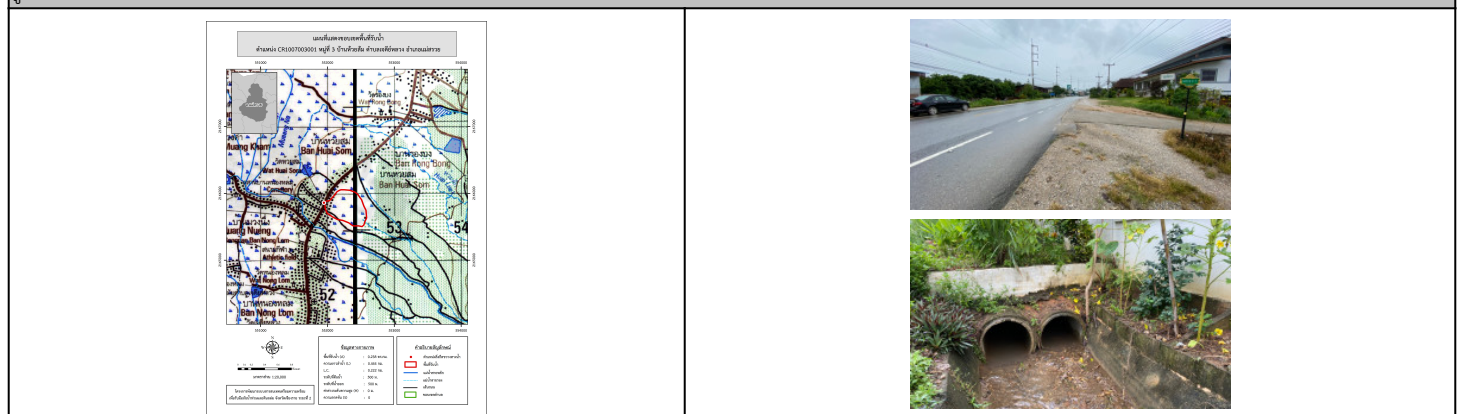
รูปภาพประกอบ

> โดยมนุษย์ จาก ระบบสาธารณสุข: ท่อลอดถนนที่ตัดลำน้ำมีขนาดเล็กเกินไประบายน้ำหลากไม่ทัน วางท่อตามแนวลำน้ำทดแทนลำน้ำเดิม

ระดับการกีดขวาง มาก คิดเป็น มากกว่า 70%

| สภาพปัญหาการกีดขวางทางน้ำ | แนวทางและวิธีการแก้ไขปัญหาเบื้องต้น |
|---|---|
| เป็นลำห้วยที่รับน้ำจากภูเขา และชุมชนบริเวณนั้น<br>มีท่อลอดกลมขนาดเส้นผ่านศูนย์กลาง 0.60 เมตร จำนวน 2<br>ช่องลอดใต้ถนนเมื่อเกิดน้ำหลากไม่สามารถระบายได้ทันเกิดน้ำท่วมชุมชนด้านเหนือ<br>น้ำบริเวณดังกล่าว | ข้อมูลพื้นที่รับน้ำของตำแหน่งที่เกิดปัญหา<br>$A = 0.24$ ตารางกิโลเมตร $L = 0.44$ กิโลเมตร $H = -$ เมตร $C = 0.15$<br>$t_c = 20.69$ ชั่วโมง $I = 90$ มิลลิเมตร อัตราการไหลสูงสุด $= 0.89 \text{ m}^3/\text{s}$<br>Return period = 10 ปี<br>หน้าตัดระบายน้ำของปัจจุบันเพียงพอแล้ว ปัญหาเกิดจากวัชพืช และตะกอน<br>อุดตันภายในท่อและรางระบายน้ำ ควรขุดลอก<br>และวางมาตรการการขุดลอกตามระยะเวลาที่เหมาะสม |
