ข้อมูลสภาพปัญหาและแนวทางการแก้ไขปัญหาเบื้องต้น  
ของตำแหน่งการกีดขวางทางน้ำ จังหวัดเชียงราย

รหัสตำแหน่งกีดขวางที่: CR1007008002

ชื่อลำน้ำ ลำห้วย เป็นสาขาของแม่น้ำ แม่น้ำลาว/แม่น้ำกก/แม่น้ำโขง  
หมู่บ้าน หมู่ที่ 8 ห้วยหมอมเฒ่า ตำบล เจดีย์หลวง อำเภอ แม่สรวย จังหวัด เชียงราย

วันที่สำรวจ: 26 สิงหาคม 2563

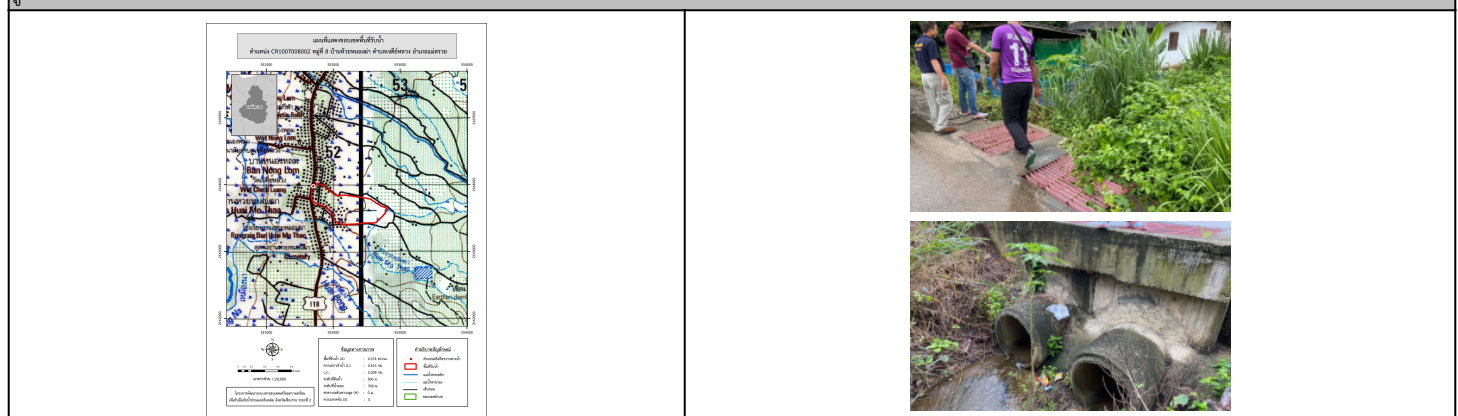
รูปภาพประกอบ

ลักษณะความเสียหาย น้ำท่วม ระดับ ปานกลาง

> โดยมนุษย์ จาก ระบบสาธารณสุข: ท่อดลอดถนนที่ตัดลำน้ำมีขนาดเล็กเกินไประบายน้ำหลากไม่ทัน วางท่อตามแนวลำน้ำทดแทนลำน้ำเดิม

| สภาพปัญหาการกีดขวางทางน้ำ | แนวทางและวิธีการแก้ไขปัญหาเบื้องต้น |
|---|---|
| เป็นลำห้วยที่รับน้ำจากภูเขา และชุมชนบริเวณนั้น<br>มีท่อดลอดขนาดเส้นผ่านศูนย์กลาง 0.60 เมตร จำนวน 2<br>ช่องลอดใต้ถนนเมื่อเกิดน้ำหลากไม่สามารถระบายได้ทันเกิดน้ำไหลข้ามถนน<br>และท่วมชุมชนบริเวณดังกล่าว ลำน้ำก่อนไหลเข้าท่อตาดมคอนกรีต กว้าง 0.60<br>เมตร ลึก 0.60 เมตร ความลาดชันด้านข้าง 1:1 และช่วงท้าย กว้าง 0.60 เมตร<br>ลึก 0.80 เมตร ชันด้านข้าง 1:1 | ข้อมูลพื้นที่รับน้ำของตำแหน่งที่เกิดปัญหา<br>$A = 0.37$ ตารางกิโลเมตร $L = 0.62$ กิโลเมตร $H = -$ เมตร $C = 0.1$<br>$t_c = 25.65$ ชั่วโมง $I = 85$ มิลลิเมตร อัตราการไหลสูงสุด $= 0.88 \text{ m}^3/\text{s}$<br>Return period = 10 ปี<br>เปลี่ยนเป็นใช้ท่อดลอดกลมมีขนาดเส้นผ่านศูนย์กลาง 0.80 เมตร จำนวน 2 ช่อง<br>และวางมาตรการขุดลอกตามระยะเวลาที่เหมาะสมของพื้นที่ ความลาดชันท้องน้ำ<br>0.002 |
